登山道補修活動記録

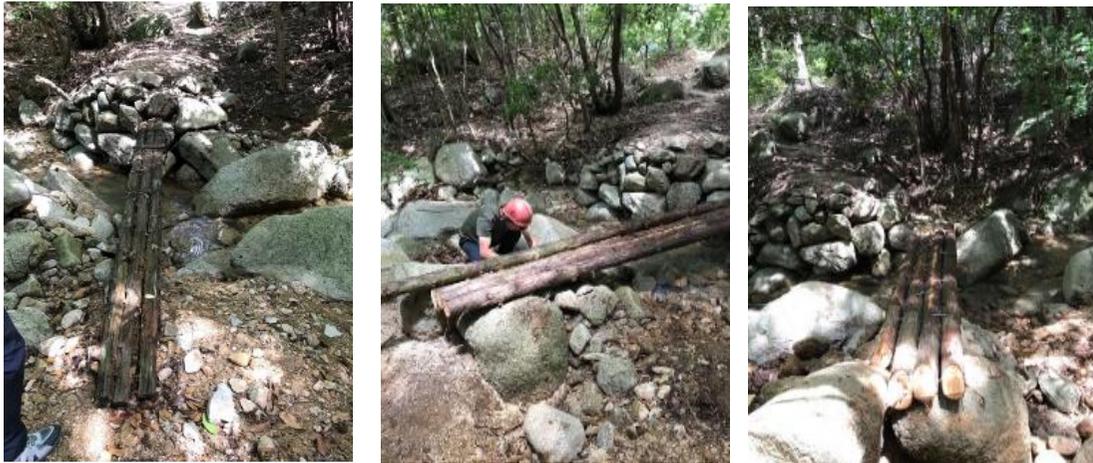
地図番号	作業☒時	場所	登山者危険度	作業難易度	作業後危険度
	6/17	旧営林署手前	安全 1 2 3 4 5 危険 (2)	容易 1 2 3 4 5 困難 (3)	安全 1 2 3 4 5 危険 (1)
		作業内容等	写真		
①		老朽化した橋の取替

参考	橋の取替を行ったため、登山者の転落等の大きな危険はないが、丸太橋のため雨上がり等ではスリップによる転倒の可能性がある。

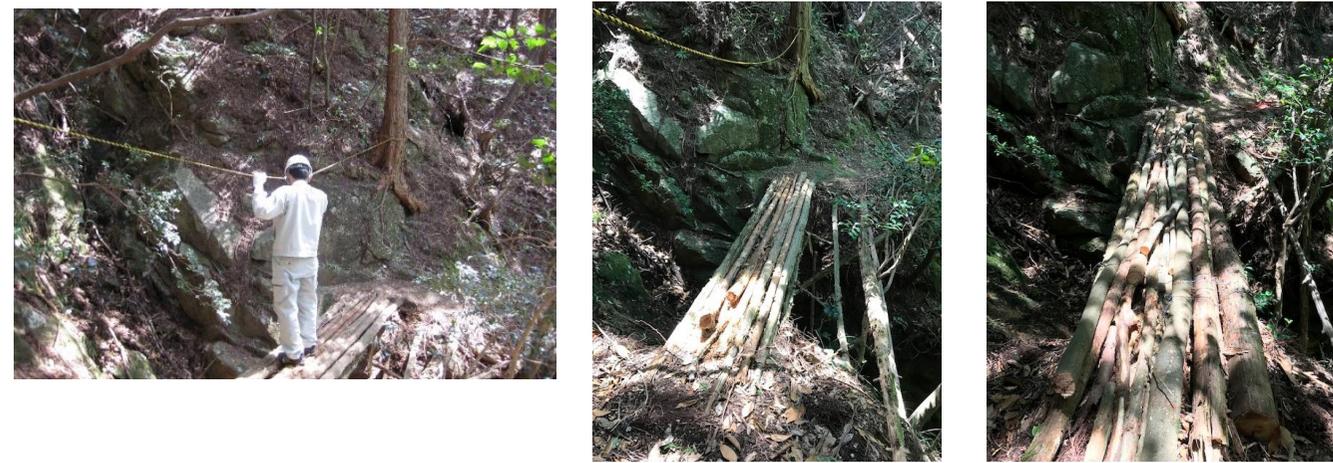
地図番号	作業☒時	場所	登山者危険度	作業難易度	作業後危険度
	6/24	白谷コース 白雲の滝上流	安全 1 2 3 4 危険 5

作業内容等	写真		
③		老朽化した橋の取替

参考	橋を架け替え以前の橋よりは安定したが、谷も深く写真のようにロープを使ってわたるため、登山者自身が慎重な行動を取ることが求められる。 周辺に植林したスギは多く見受けられるが、間伐材がなく倒木等を利用して補修を行ったが材料となる丸太が極端に少なかったため、補修が困難であった。
