上水道管内カメラ調査を実施いたしました。

それに伴い、濁り水の原因究明の一環として、濁り水が発生したと想定される箇所の水道管内部にカメラを挿入し、管内の状況を確認する調査を令和8年3月11日、12日及び16日の3日間にわたり4か所で実施いたしました。

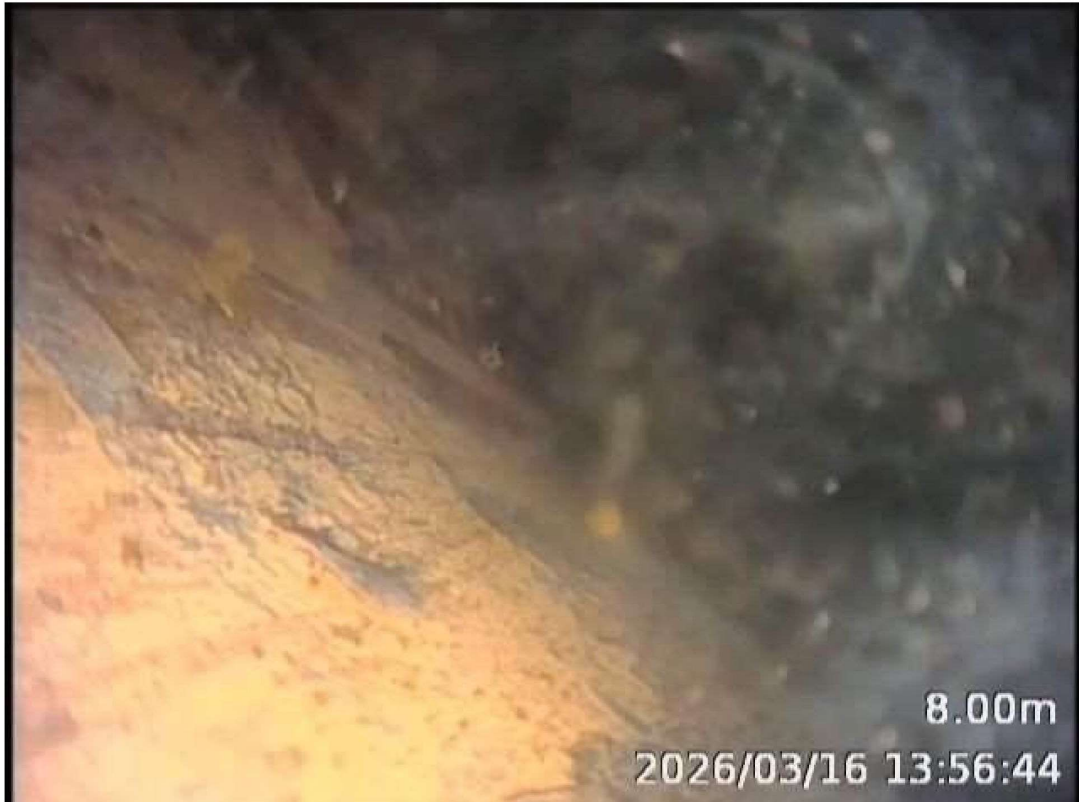
ランク	内面付着物	管内状況
S	付着物が確認されない	
A	部分的に付着物が確認されるが色が薄い	
B	管路内面全体に付着物が確認されるが色が薄い	○
C	付着物により管路内面全体が茶色っぽい	
D	付着物により管路内面全体が真黒になっている

— 上流側 8.00m 管内面スケール —

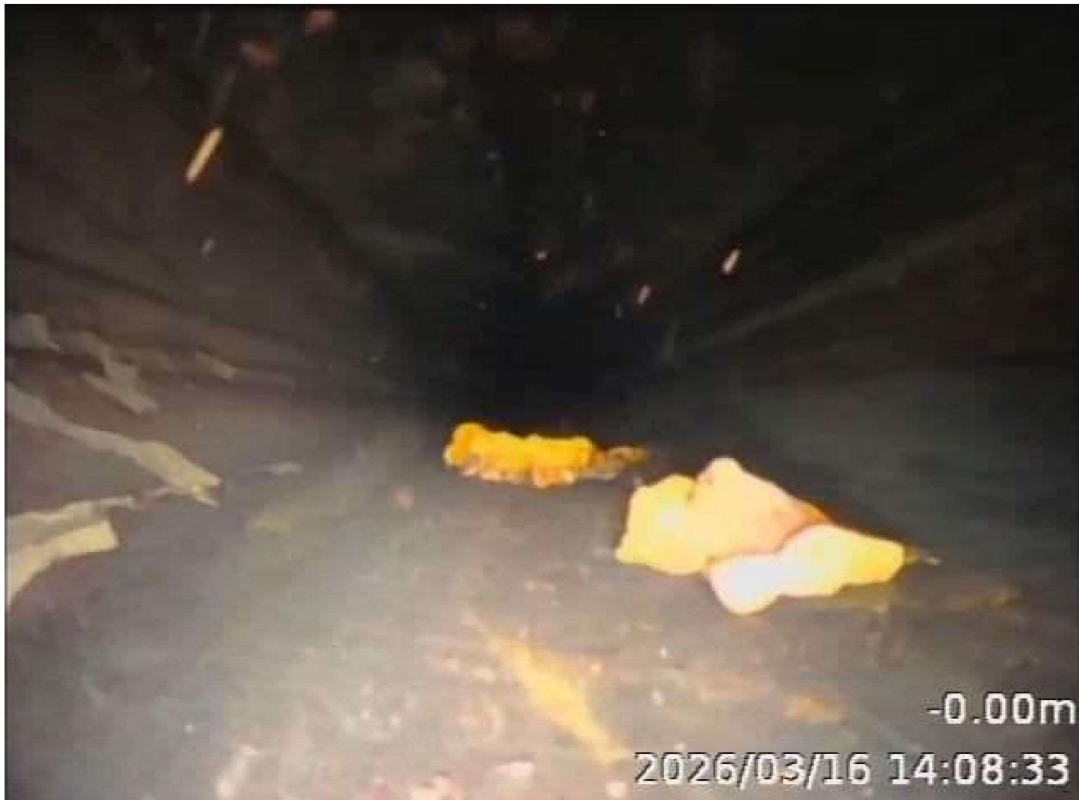
ランク	錆の状態	管内状況
S	発錆が確認されない	
A	発錆が確認される	○
B	錆の隆起（錆こぶ）が確認される	
C	錆による閉塞が起きている（目視 閉塞率 30%未満）	
D	錆による閉塞が起きている（目視 閉塞率 30%以上）

※異形管部の発錆、直管部には発錆は確認されず

— 下流側 0.00m 錆片 —

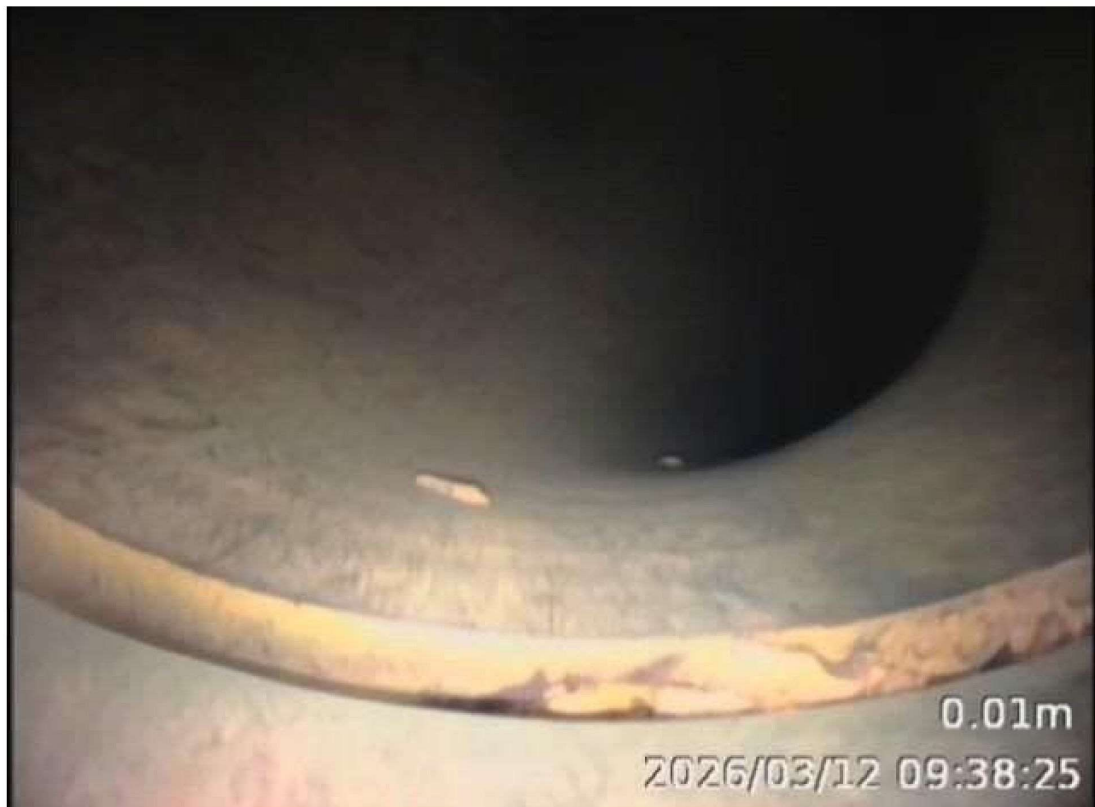
ランク	錆の状態	管内状況
S	発錆が確認されない	
A	発錆が確認される	
B	錆の隆起（錆こぶ）が確認される	○
C	錆による閉塞が起きている（目視 閉塞率 30%未満）	
D	錆による閉塞が起きている（目視 閉塞率 30%以上）

※異形管部の発錆、直管部には発錆は確認されず

— 上流側 0.01m 継手錆 —

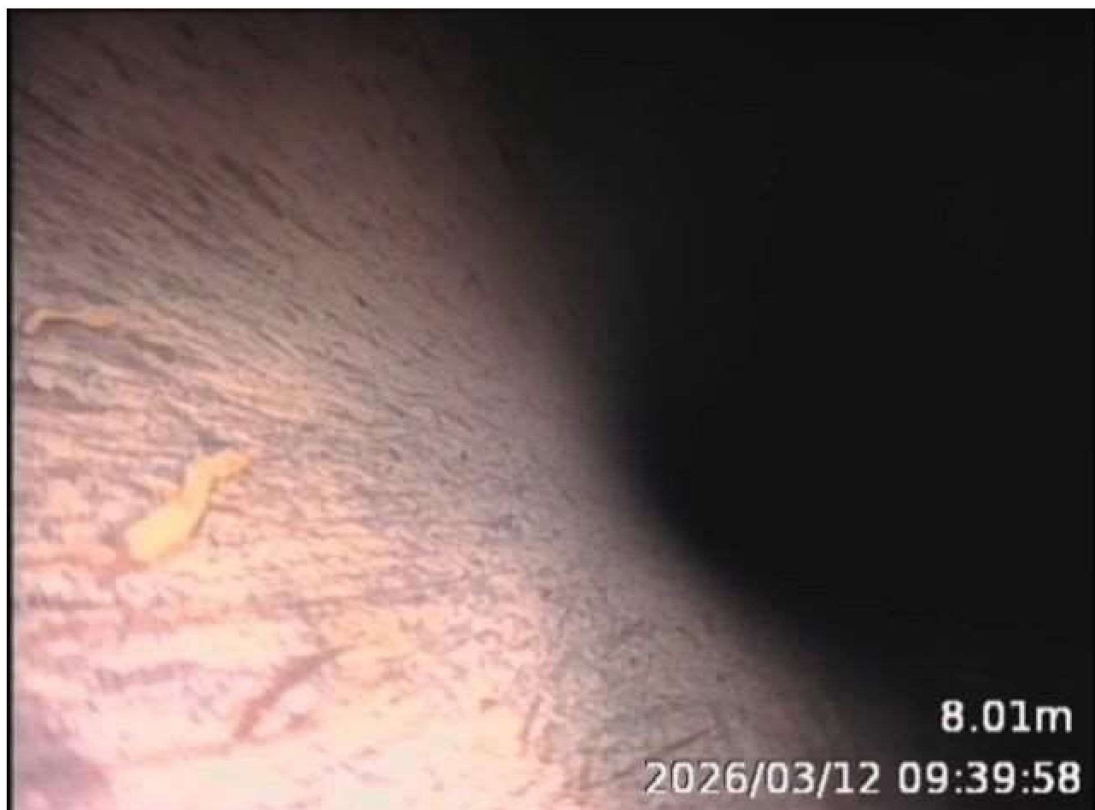
ランク	内面付着物	管内状況
S	付着物が確認されない	
A	部分的に付着物が確認されるが色が薄い	
B	管路内面全体に付着物が確認されるが色が薄い	○
C	付着物により管路内面全体が茶色っぽい	
D	付着物により管路内面全体が真黒になっている

— 上流側 8.01m スケール —

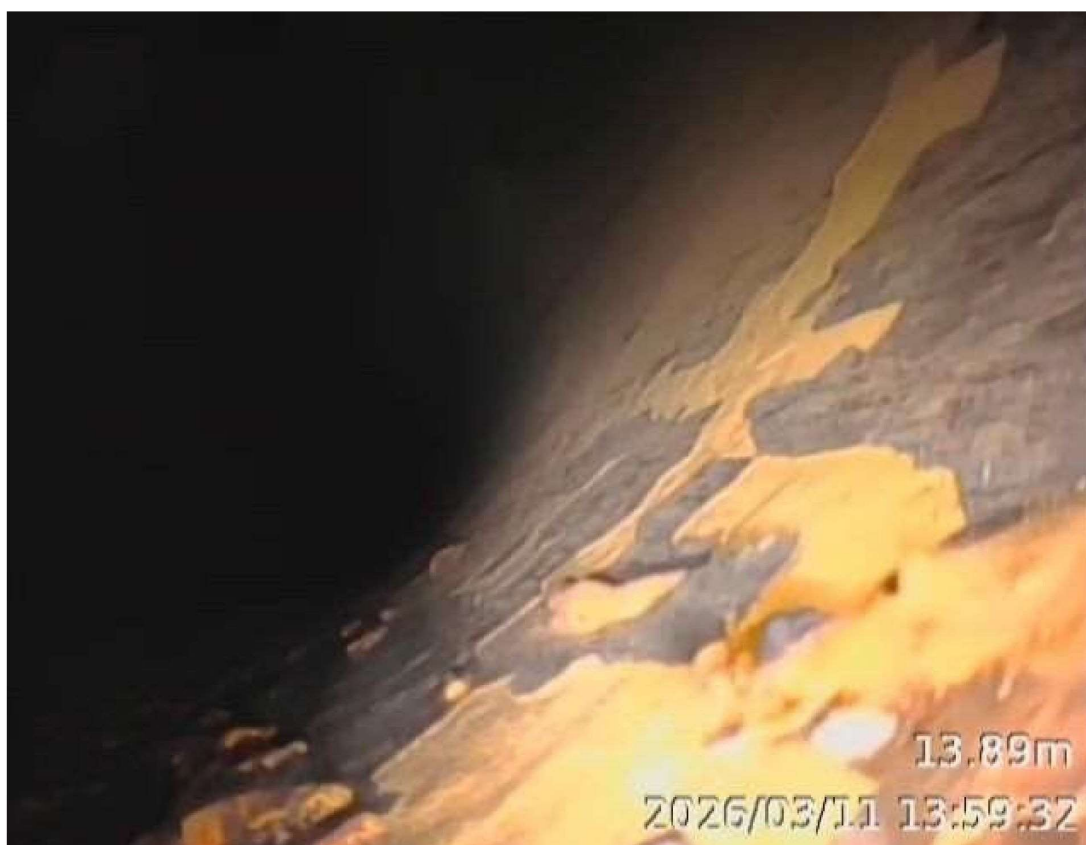
ランク	内面付着物	管内状況
S	付着物が確認されない	
A	部分的に付着物が確認されるが色が薄い	
B	管路内面全体に付着物が確認されるが色が薄い	○
C	付着物により管路内面全体が茶色っぽい	
D	付着物により管路内面全体が真黒になっている

ランク	内面防食状況（モルタルライニング）	管内状況
S	剥離などの問題が見られない	
A	シーラコートがライニングから浮いている	
B	シーラコートの剥離が確認される	○
C	モルタルライニング表面の劣化が確認される	
D	モルタルライニングの剥離が確認される

— 上流側 13.89m シールコート剥離、スケール —

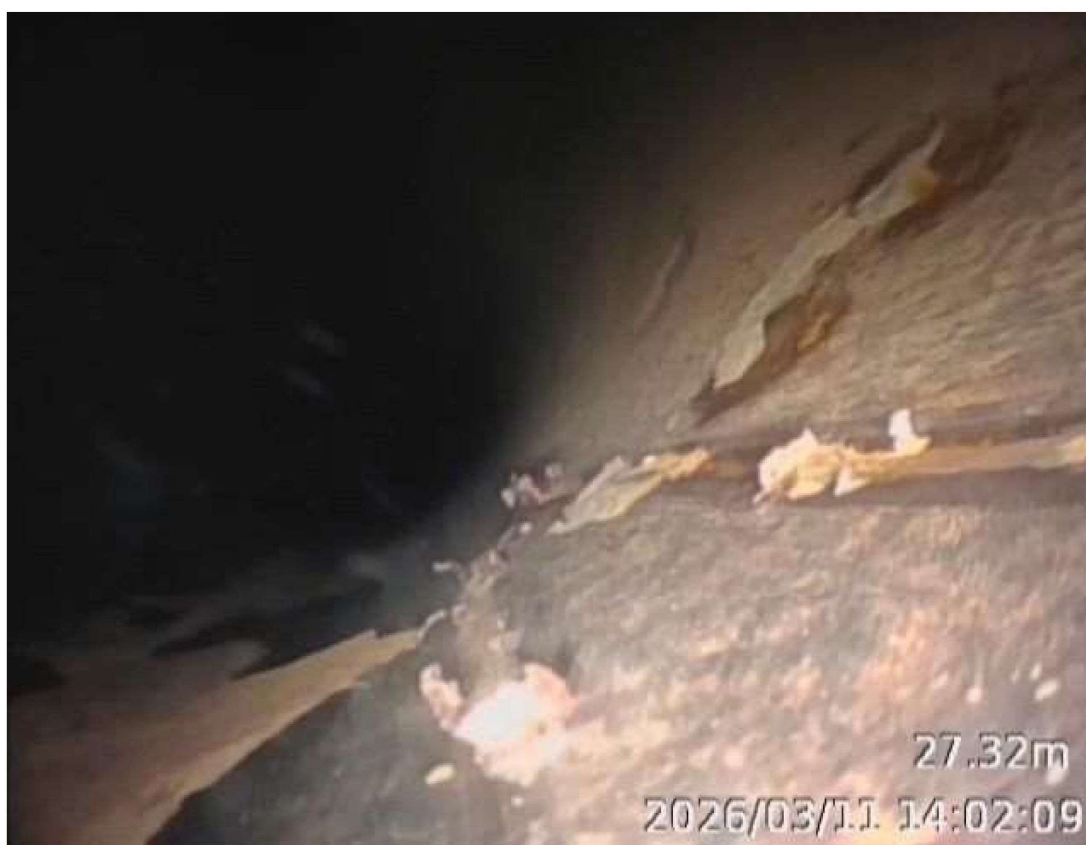
— 上流側 27.32m シールコート剥離、スケール —

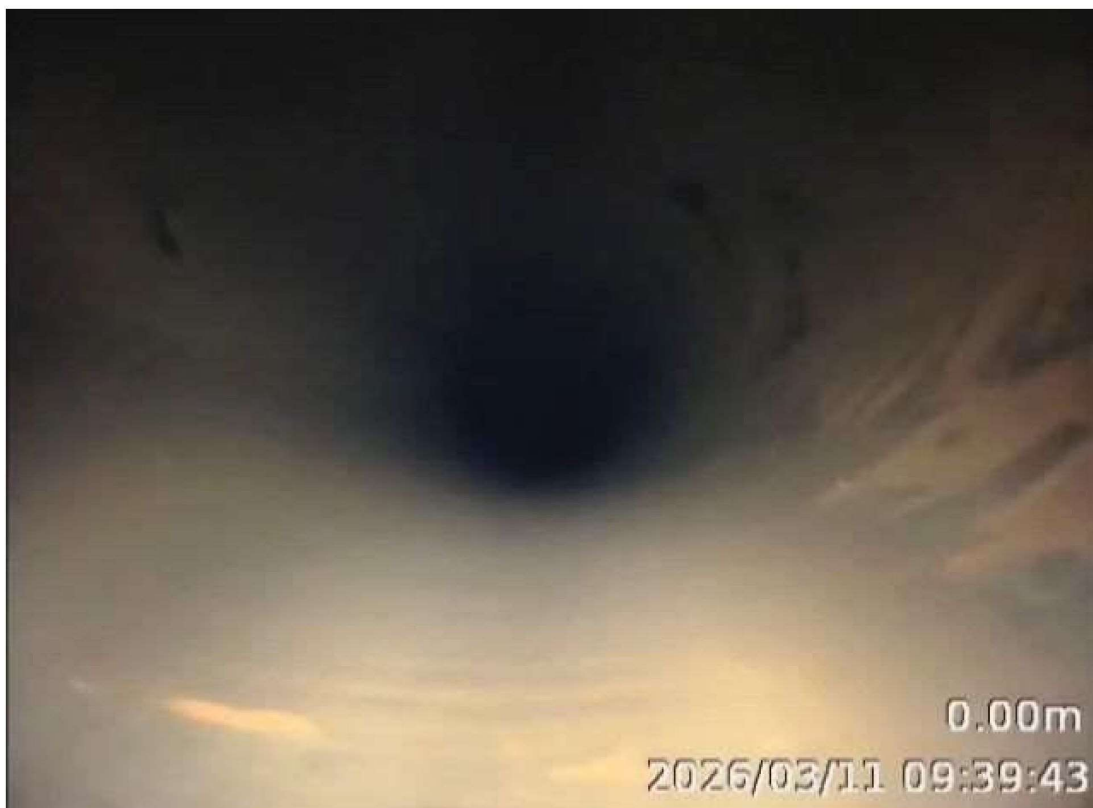
ランク	内面付着物	管内状況
S	付着物が確認されない	
A	部分的に付着物が確認されるが色が薄い	
B	管路内面全体に付着物が確認されるが色が薄い	○
C	付着物により管路内面全体が茶色っぽい	
D	付着物により管路内面全体が真黒になっている

ランク	内面防食状況（モルタルライニング）	管内状況
S	剥離などの問題が見られない	
A	シーラコートがライニングから浮いている	
B	シーラコートの剥離が確認される	○
C	モルタルライニング表面の劣化が確認される	
D	モルタルライニングの剥離が確認される

— 上流側 0.00m シールコート剝離、スケール —

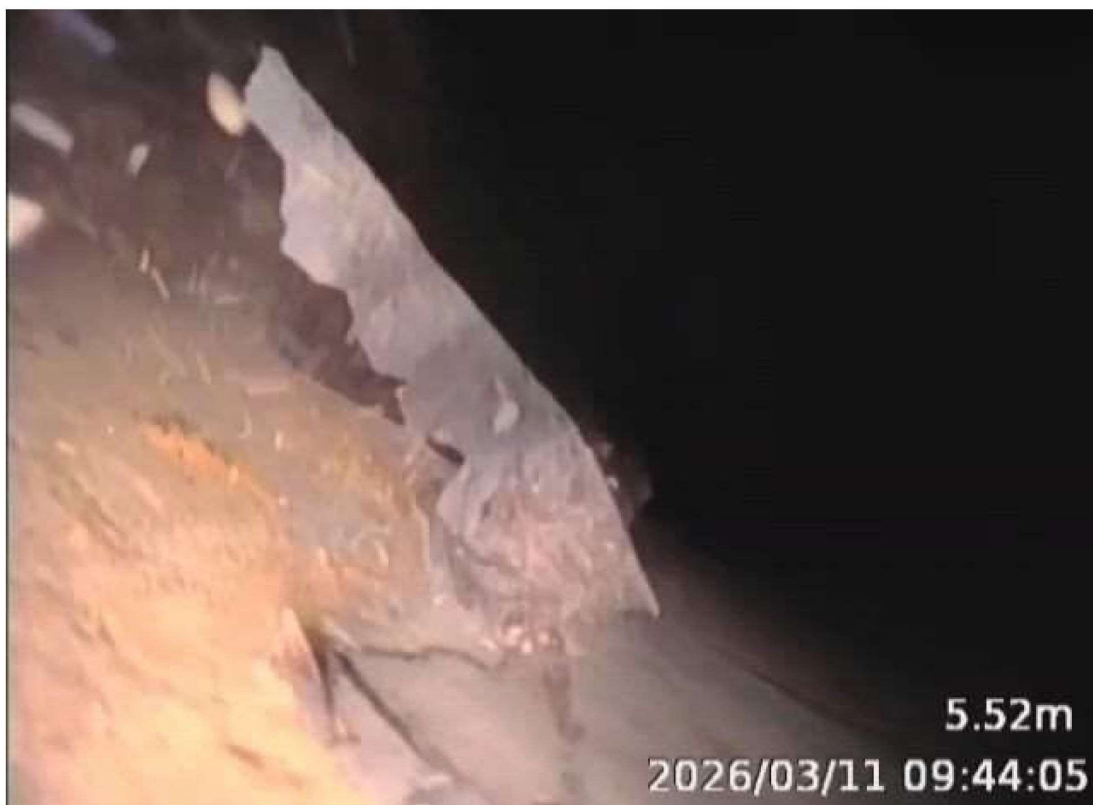
— 下流側 5.52m シールコート剝離 —
