ますみ児童園の樹木診断報告書

調査対象 ますみ児童園の染井吉野 8 本、ケヤキ 7 本、ヒマラヤスギ 2 本
場 所 亀山市若山町 4-7 亀山公園内
調査年月日 令和 7 年 9 月 24 日
依頼者 亀山市農林振興課
立会者 市建設部都市整備課市街地グループ

ますみ児童園の樹木診断写真

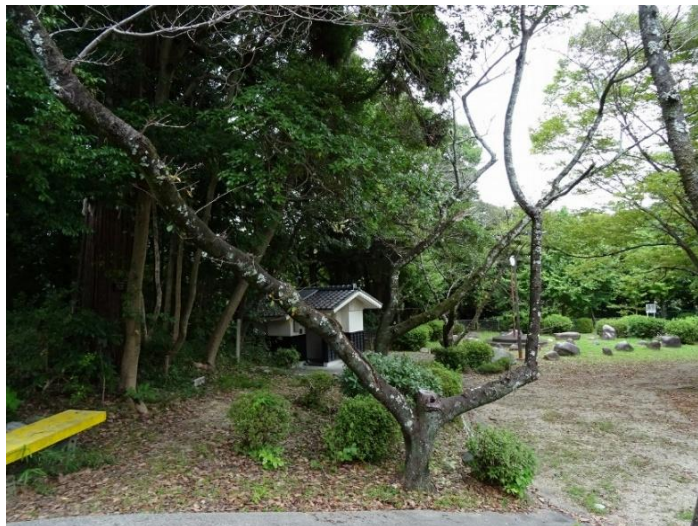
No.1 染井吉野

- 2) 以下に、依頼された樹木の個体番号の順に診断結果を記述するが、改修される予定があるという視点を加味している。
 - ① 染井吉野（根元周囲 136cm） 主幹が伐採されて、大枝が大きく北東、南西方向に長く伸びている。北東に延びる枝の上部は既に枯れており、落下の危険がある。南西側の枝も長く伸びて不安定である。西側の樹叢に被圧され、十分な開花も期待できない。衰弱気味で危険回避のため伐採が妥当である。

主軸が枯れ、2本の枝が伸びている。両方とも下枝がなく、太い幹の付け根には亀裂が入っている。自重で折損する恐れがあり危険なため、地際での伐採を勧める。

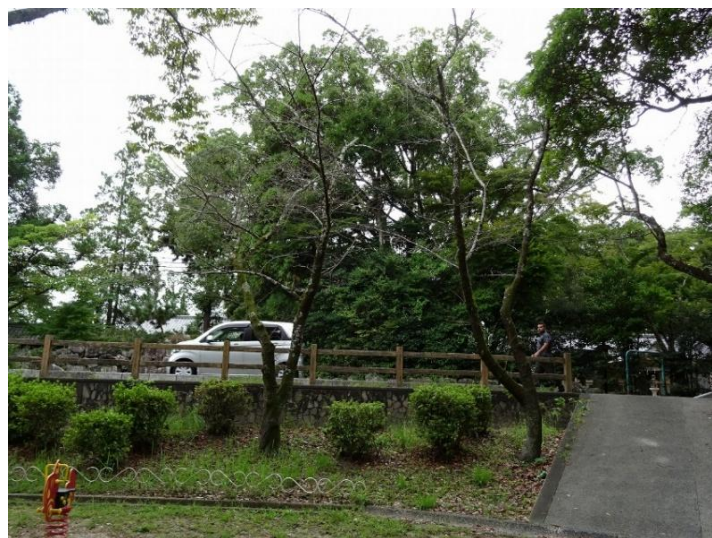
No.2 染井吉野(右側がNo.2)

- ② 染井吉野（根元周囲 97cm） 大枝が枯死しており、折損して落下すれば人的被害が出るため、早急に伐採する必要がある。残る幹も衰弱が激しく、開花量も少ないと思われる。本来の樹形が大きく崩れており、伐採して新たな植栽が望ましい。
 - ③ 染井吉野（根元周囲 102cm） 2 本の幹があるが、1 本は枯れつつある。これを切除すると極めて樹形が悪くなり、伐採して新たな植栽が望ましい。

2本の幹の内、写真右側は枯死している。左側の幹は下枝が無く、伸びすぎており、折損落下の恐れがあり危険。樹形も大きく崩れており、伐採を奨める。枯れ幹は早急に切除する。

No.3 染井吉野(左側)

枯れた幹があり、落下する恐れがあり、早急に切除する。

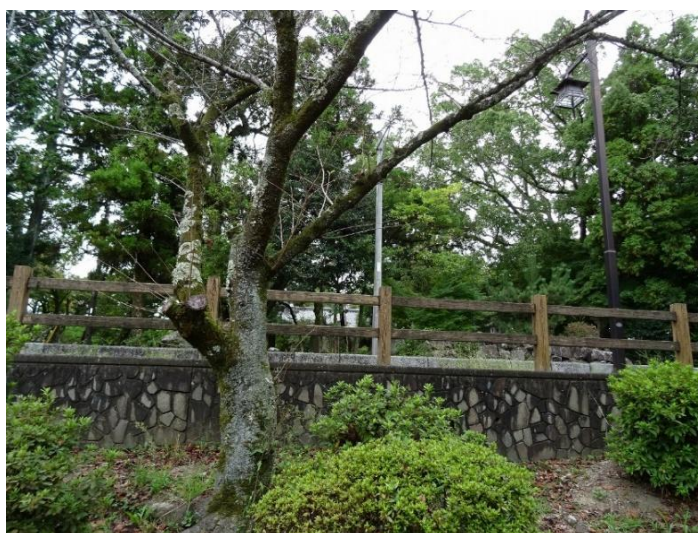
No.4 染井吉野

2本の幹とも幹割れがあり危険。樹形が大きく崩れており、地際で伐採を勧める。

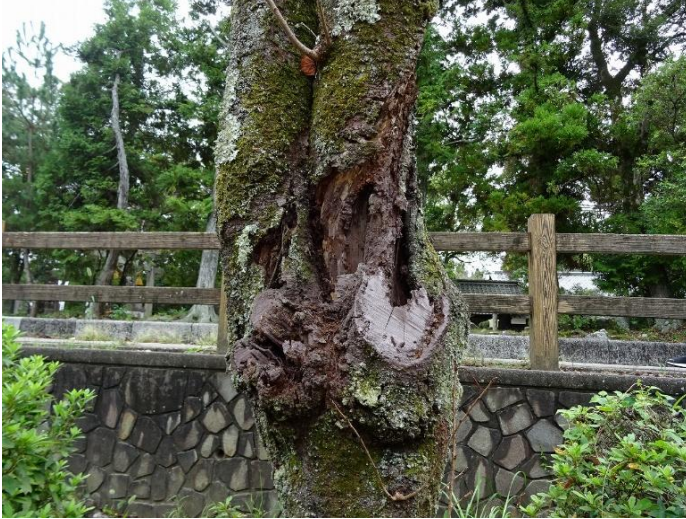
No.5 染井吉野

地上 m付近で2本に分岐している。大枝の切除痕由来の腐朽が拡大し、材部露出しており、強風等で折損する恐れがある。樹冠上部に枯れ枝があり、折損落下の恐れがある。枝も少なく開花もあまりの望めないと思われ、地際部での伐採を勧める。

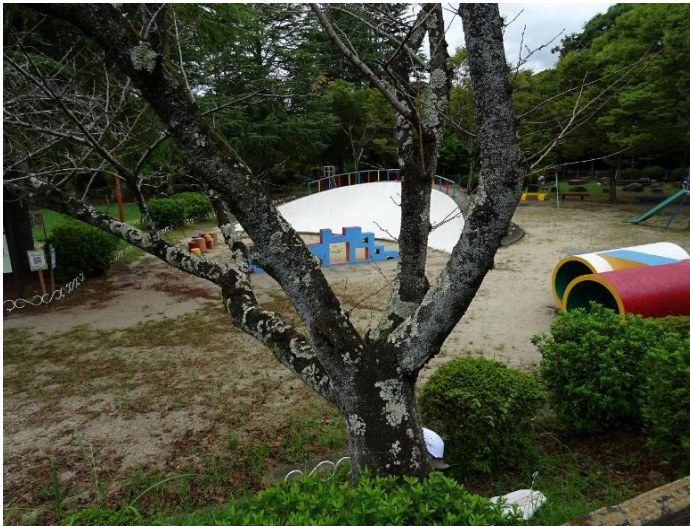
No.6 染井吉野

- ⑥ 染井吉野（根元周囲 154cm） 地上 1.6m 近くで 4 本の大枝に分岐している。うち 1 本は北東方向に水平に長く伸びており、枝の自重で折損する恐れがあり、枝を短くするか、支柱の設置を検討する。残りの 3 本は上方に伸びているが、最も細いものには腐朽が進行しており切除を検討する。
 - ⑦ ヒマラヤスギ（根元周囲 206cm） 健全に生育しており、樹種特有の美しい樹形を保っている。

主幹が4本に分岐し、1本が北東方向に長く伸びすぎて、自重で折損の危険があり、幹付け根で切除する。上方に伸びる最も細い枝は枯れが進行しており、切除する。

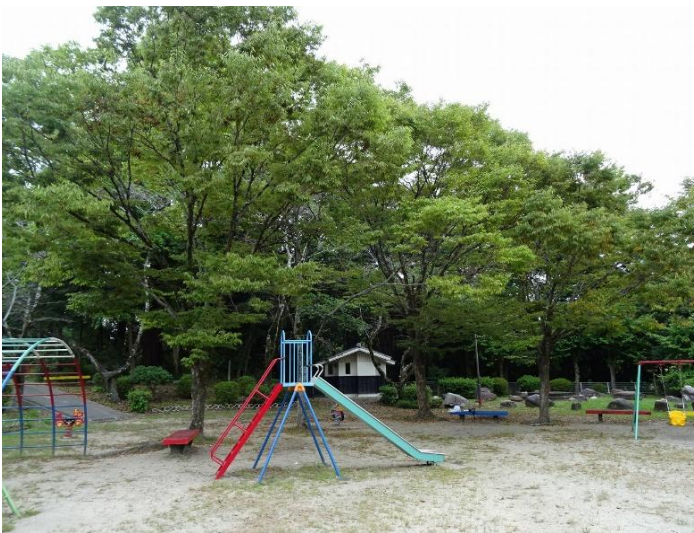
- ⑨ ケヤキ（根元周囲 94cm） 現状では特に問題はないが、両側の大きなケヤキに被圧され気味で、将来的には衰弱する恐れがあり、公園を広く利用するためにも、思い切って伐採する事を勧める。
- ⑩ ケヤキ（根元周囲 138cm） 少し傾いて生育しているが、健全で問題はない。
- ⑪ ケヤキ（根元周囲 111cm） 健全に生育している。枯れ枝があるので切除する。

No.8 ケヤキ(滑り台の左)

No.9 ケヤキ(滑り台の後ろ)

No.10 ケヤキ (滑り台の右)

No.11 ケヤキ(No.10の右)

No.9は両側のケヤキに被圧されており、今後とも良好な生育は見込めないため伐採する。

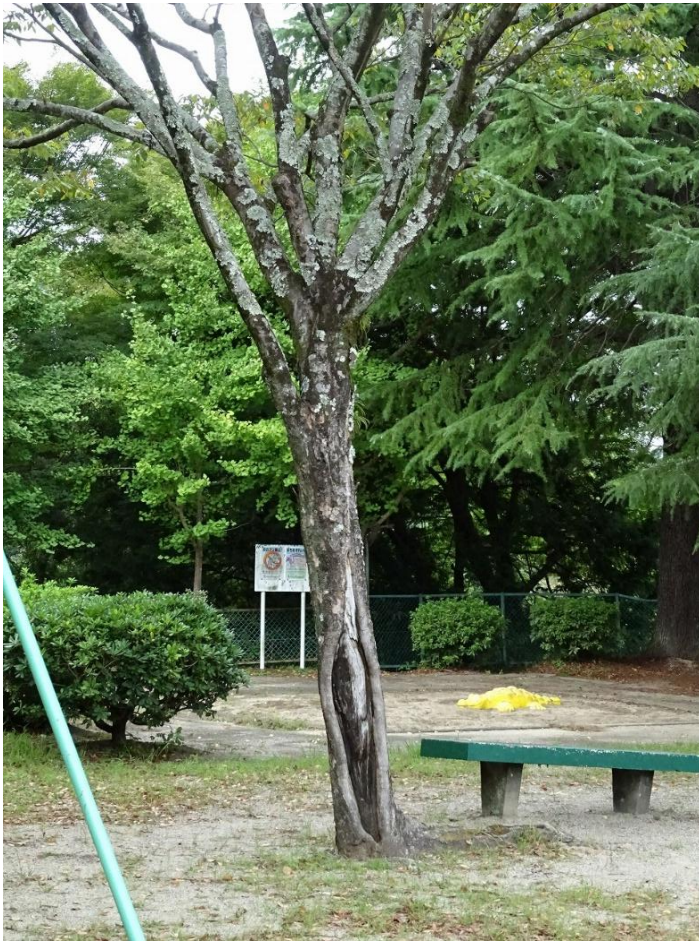
No.12 ケヤキ

- ⑫ ケヤキ（根元周囲 116cm） 幹の南側部分の樹皮が地際部から地上 1.6m の高さまで剥がれ、材部が露出している。材部に腐朽は進行していないので、当面問題はないが、今後数年間のうちに腐朽が進行する恐れがある。樹皮剥離部分を隠す処理を行うことも検討する。
- ⑬ ケヤキ（根元周囲 61cm） 小径木であるが生育状況に問題はない。

地際部から地上1.6mまで樹皮が剥がれて、材部が露出している。樹勢は普通で、特に衰退はないが、見た目が良くない。現時点では、倒木などの恐れはない。

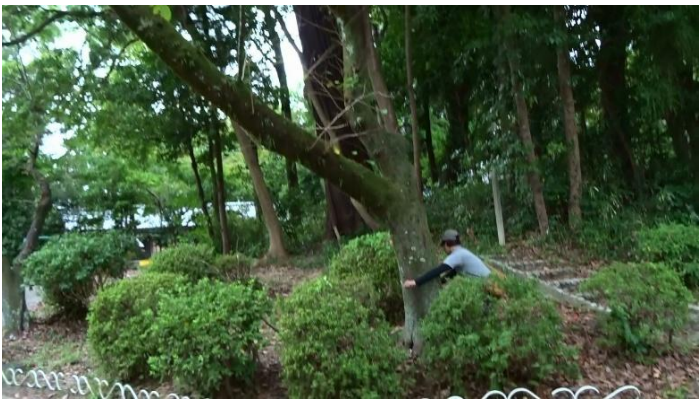
No.16 染井吉野

- ⑯ 染井吉野（根元周囲 139cm） 地上 1.6m で 2 本の幹に分岐している。東方向の大きく傾いている幹は長く伸び枝の自重で折損の恐れがあり、枯れもある。もう一方も西側樹叢の日陰になっており、サクラの生育場所としてはふさわしくなく、開花は良くないものと思われることから伐採を検討する。
- ⑰ 染井吉野（根元周囲 148cm） 地上 1m 付近で 3 本立ちになっている。西側の樹叢に被圧されており、日照を好むサクラの生育場所としては不相当であり、公園の改修計画に照らして伐採も検討に値する。

西側の樹叢に被圧されており、樹体は東方向に傾いており、危険。太枝が枯死しており、今後良好な生育は見込めず、地際部での伐採を勧める。

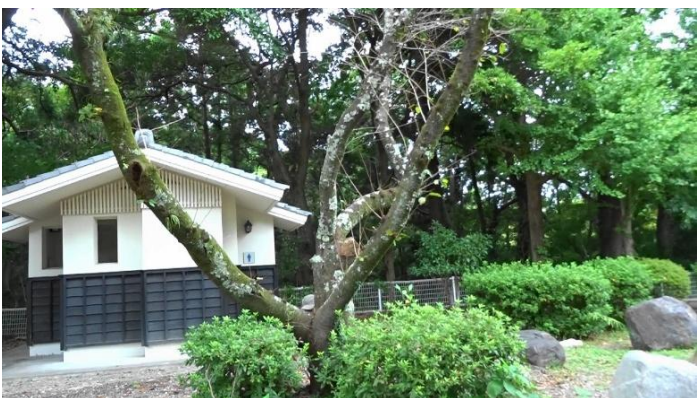
No.17 染井吉野

幹から3本に分岐し、長く伸びている。下枝はあまりない。この公園の染井吉野は、おしなべて、過齢化が進み、樹体も大きくなりすぎており、小公園には不向きな状態になっている
