通学路対策箇所図

【亀山西小学校】

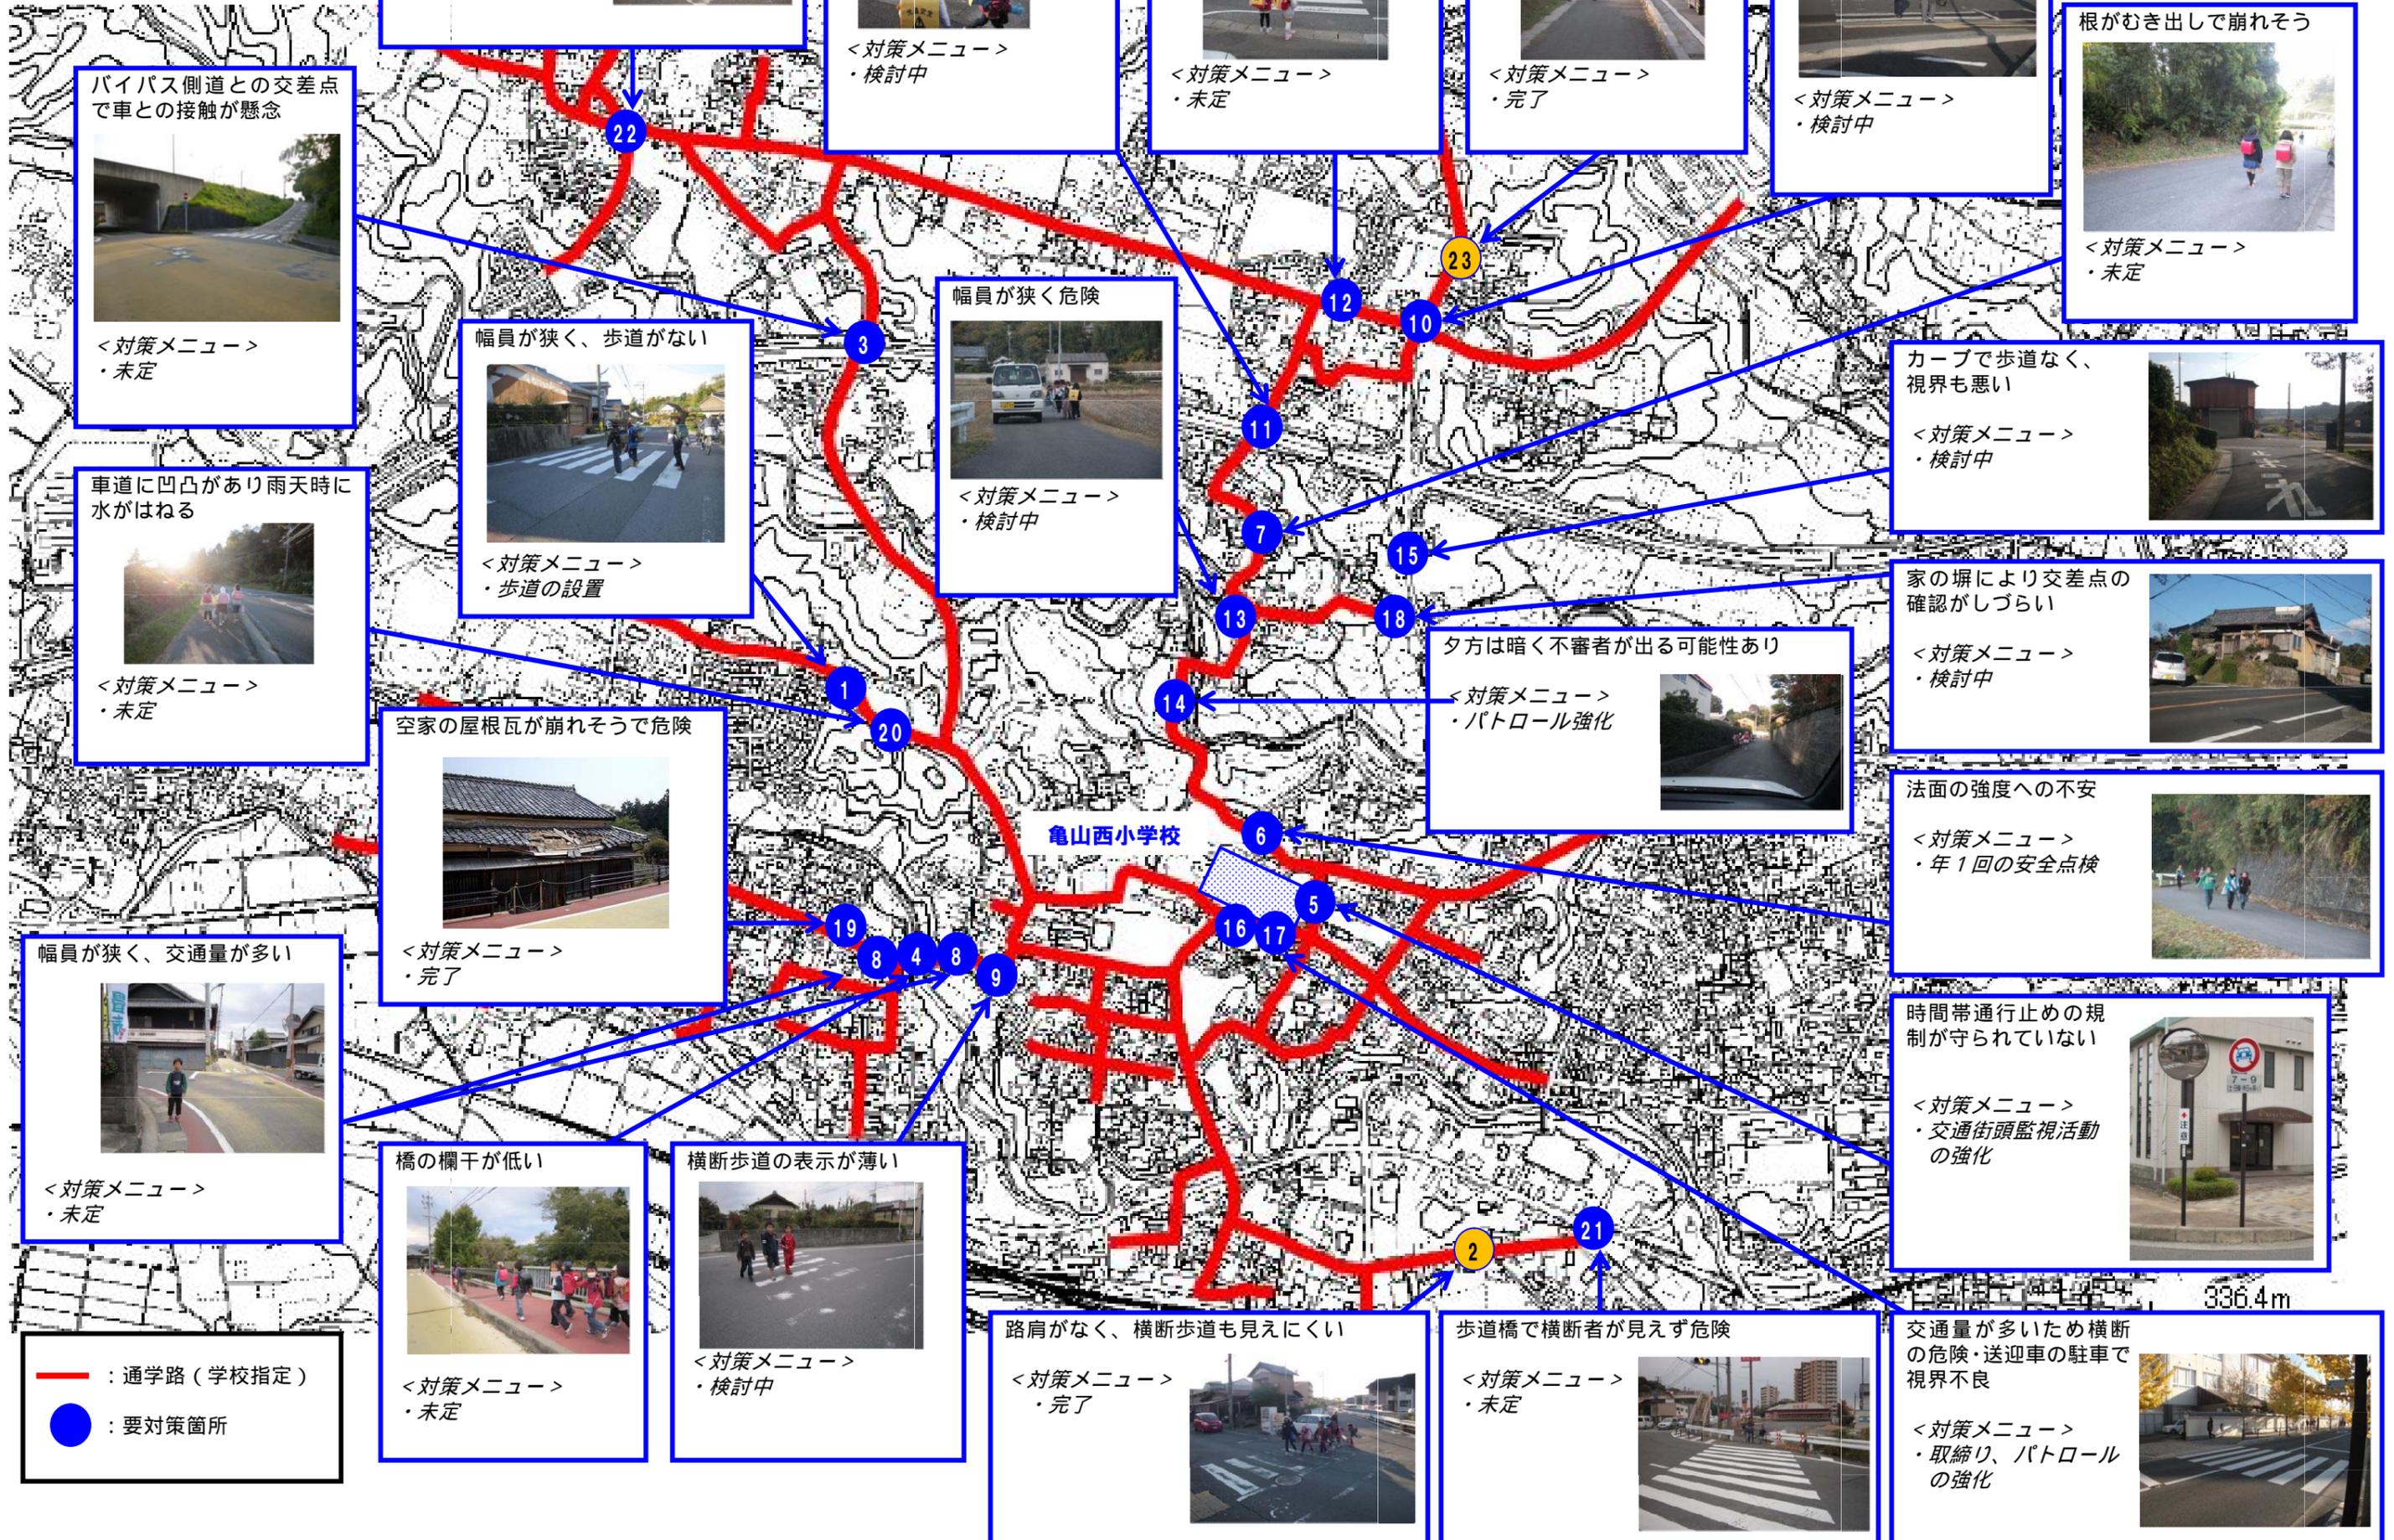
バイパス側道との交差点で車との接触が懸念

車道に凹凸があり雨天時に水をはねる

幅員が狭く、交通量が多い

カーブで見通しが悪い

路面標示が薄い

コンビニ駐車場の出入口と横断歩道が近い

途中からガードレールがない

根がむき出しで崩れそう

幅員が狭く、歩道がない

幅員が狭く危険

カーブで歩道なく、視界も悪い

家の塀により交差点の確認がしづらい

空家の屋根瓦が崩れそうで危険

夕方暗く不審者が出る可能性あり

法面の強度への不安

橋の欄干が低い

横断歩道の表示が薄い

路肩がなく、横断歩道も見えにくい

歩道橋で横断者が見えず危険

時間帯通行止めの規制が守られていない

交通量が多いため横断の危険・送迎車の駐車で見界不良

<対策メニュー>
・未定

<対策メニュー>
・検討中

<対策メニュー>
・完了

<対策メニュー>
・歩道の設置

<対策メニュー>
・パトロール強化

<対策メニュー>
・年1回の安全点検

<対策メニュー>
・交通街頭監視活動の強化

<対策メニュー>
・取締り、パトロールの強化
