平成22年度

危険箇所点検

平成22年5月27日1330~

亀山市

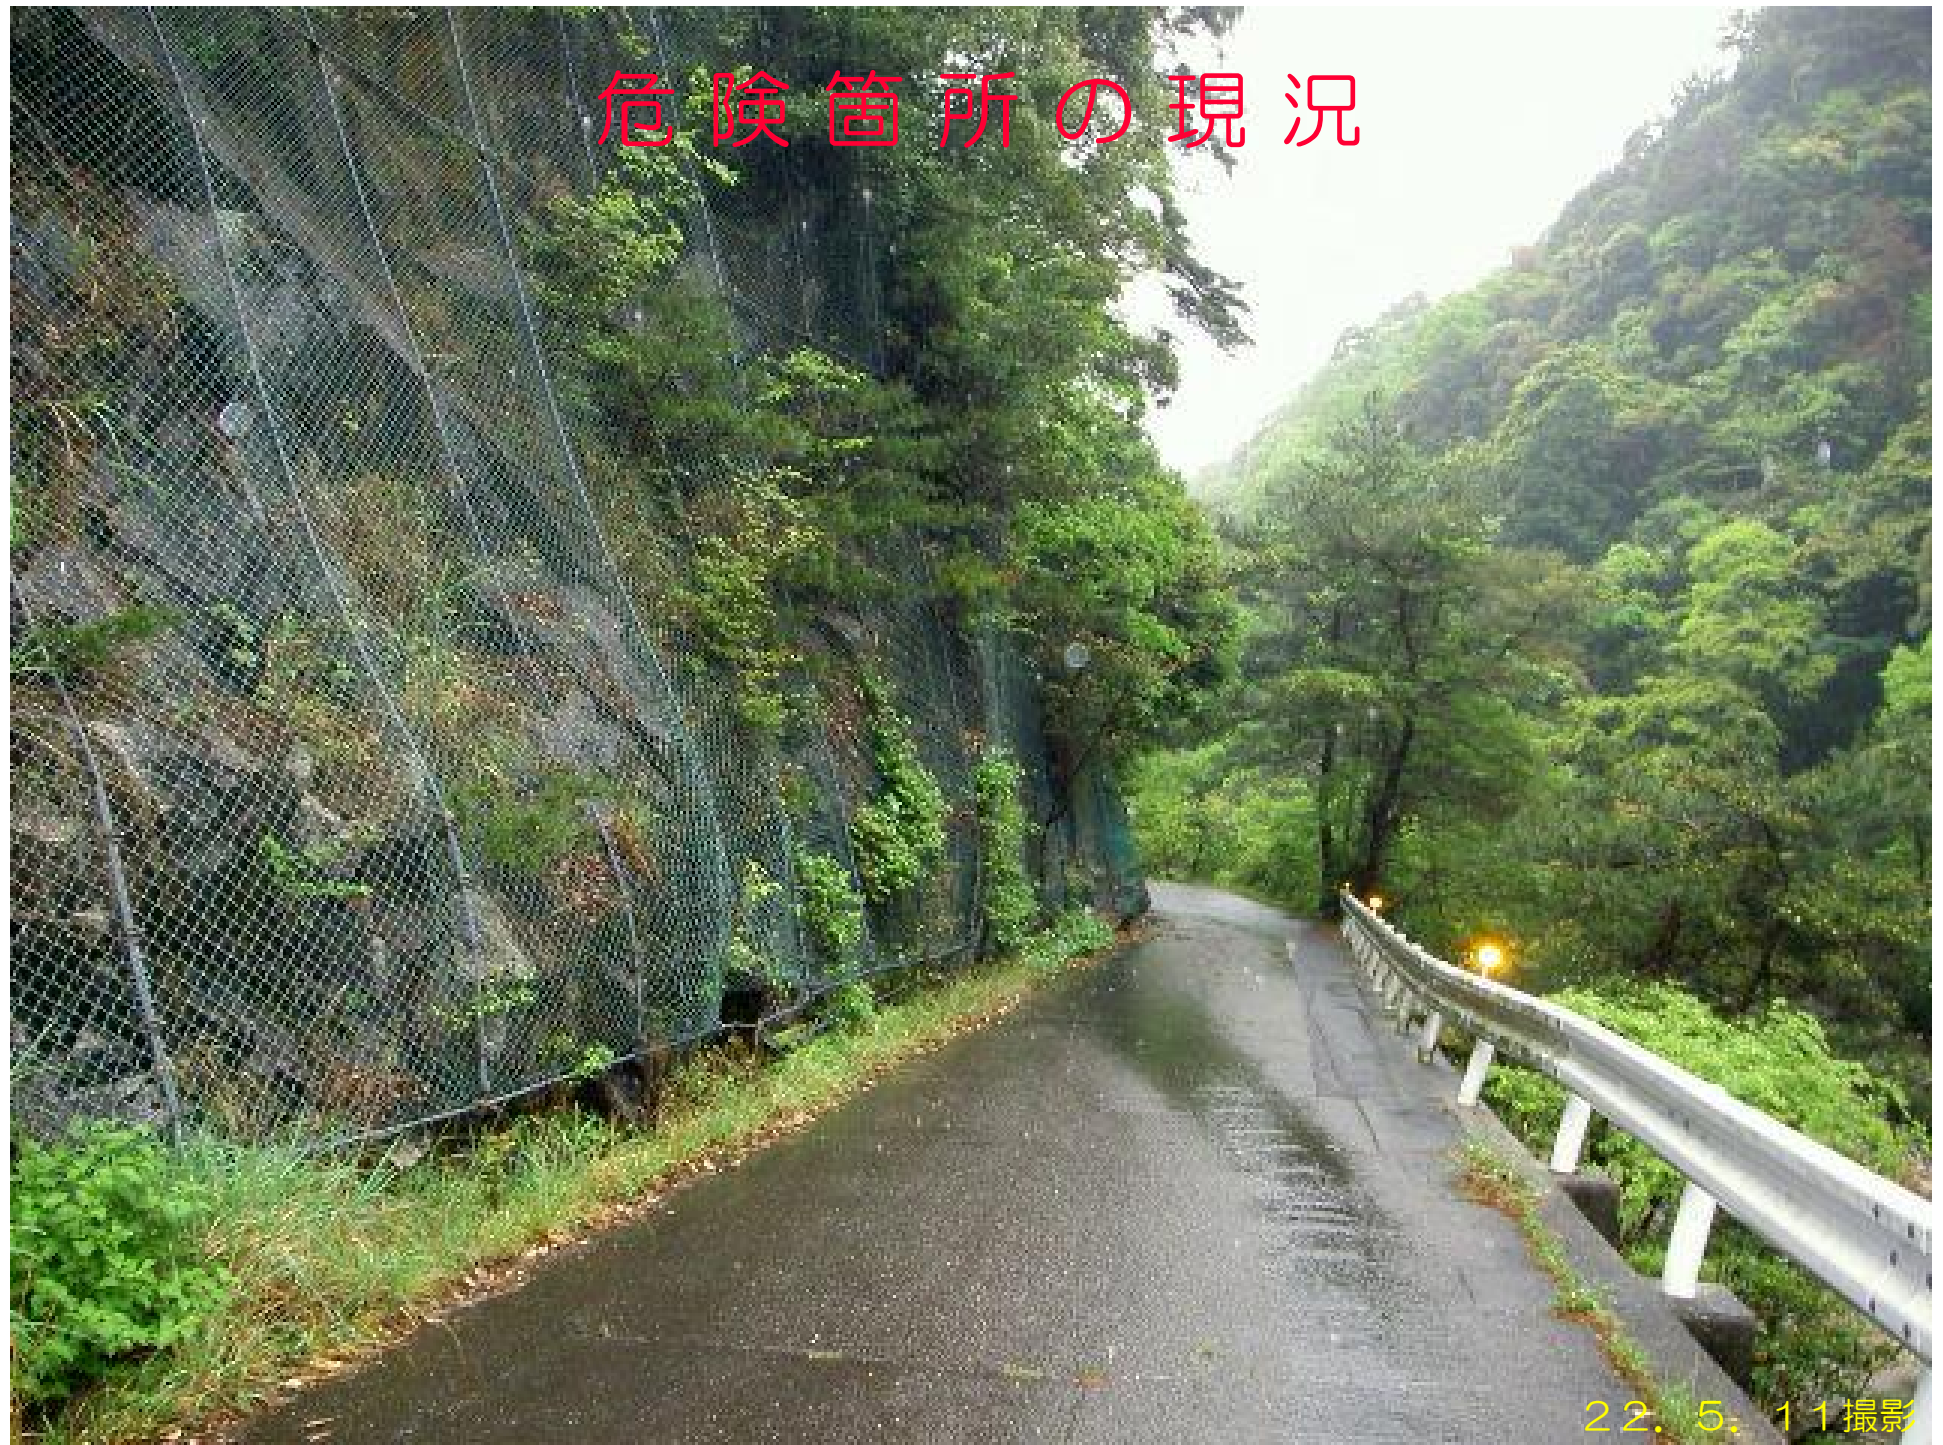
林道側壁の岩盤が自然崩壊し、滑落したため、平成21年8月4日から通行止

危険箇所の現況

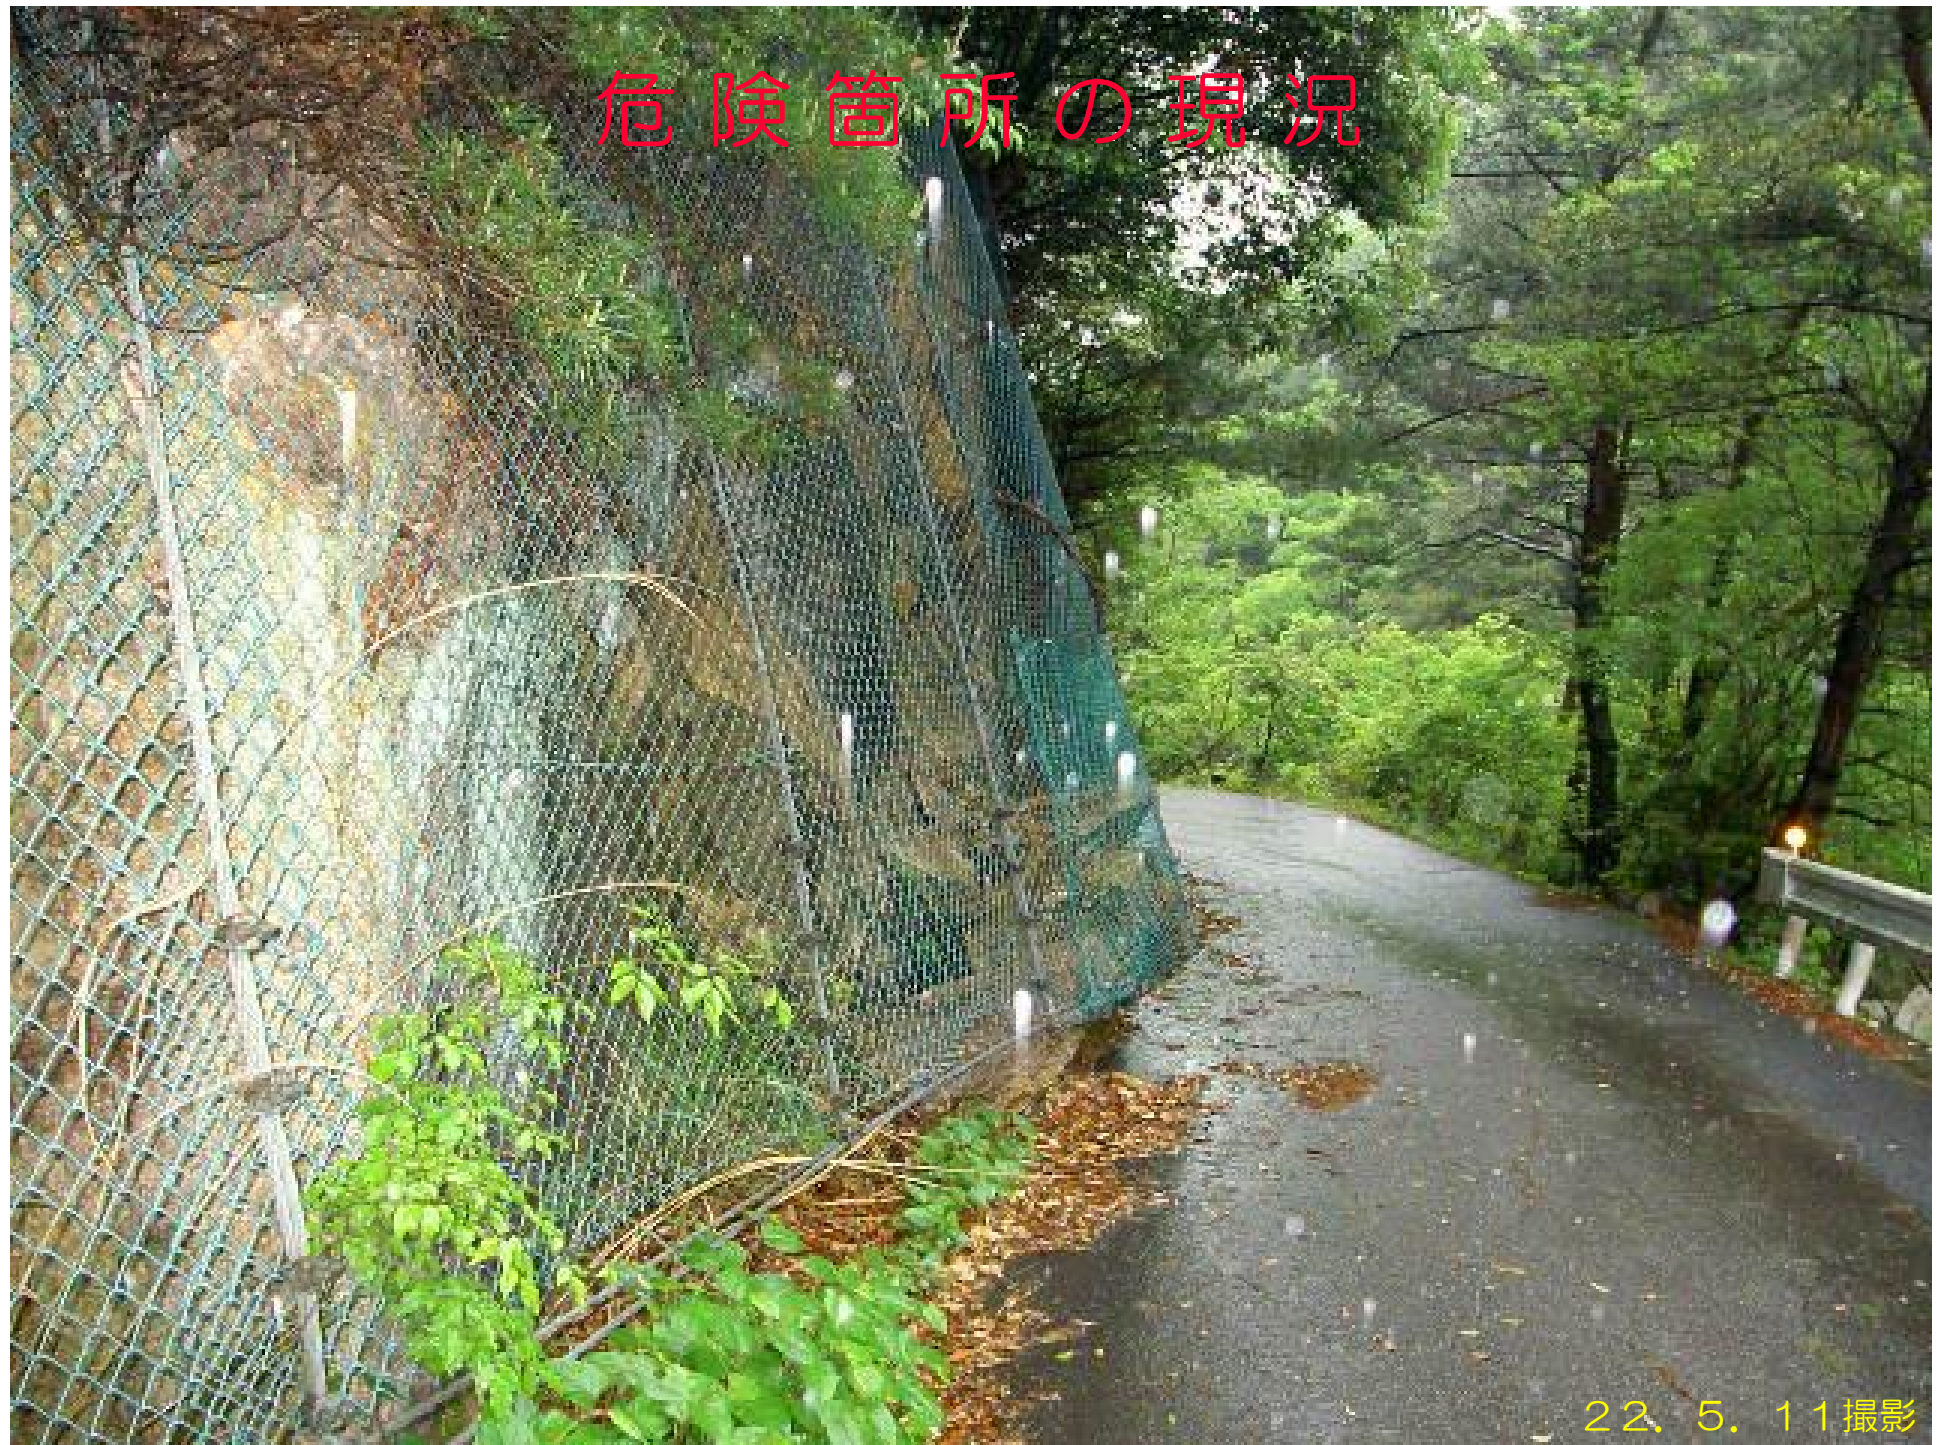
危険箇所の現況

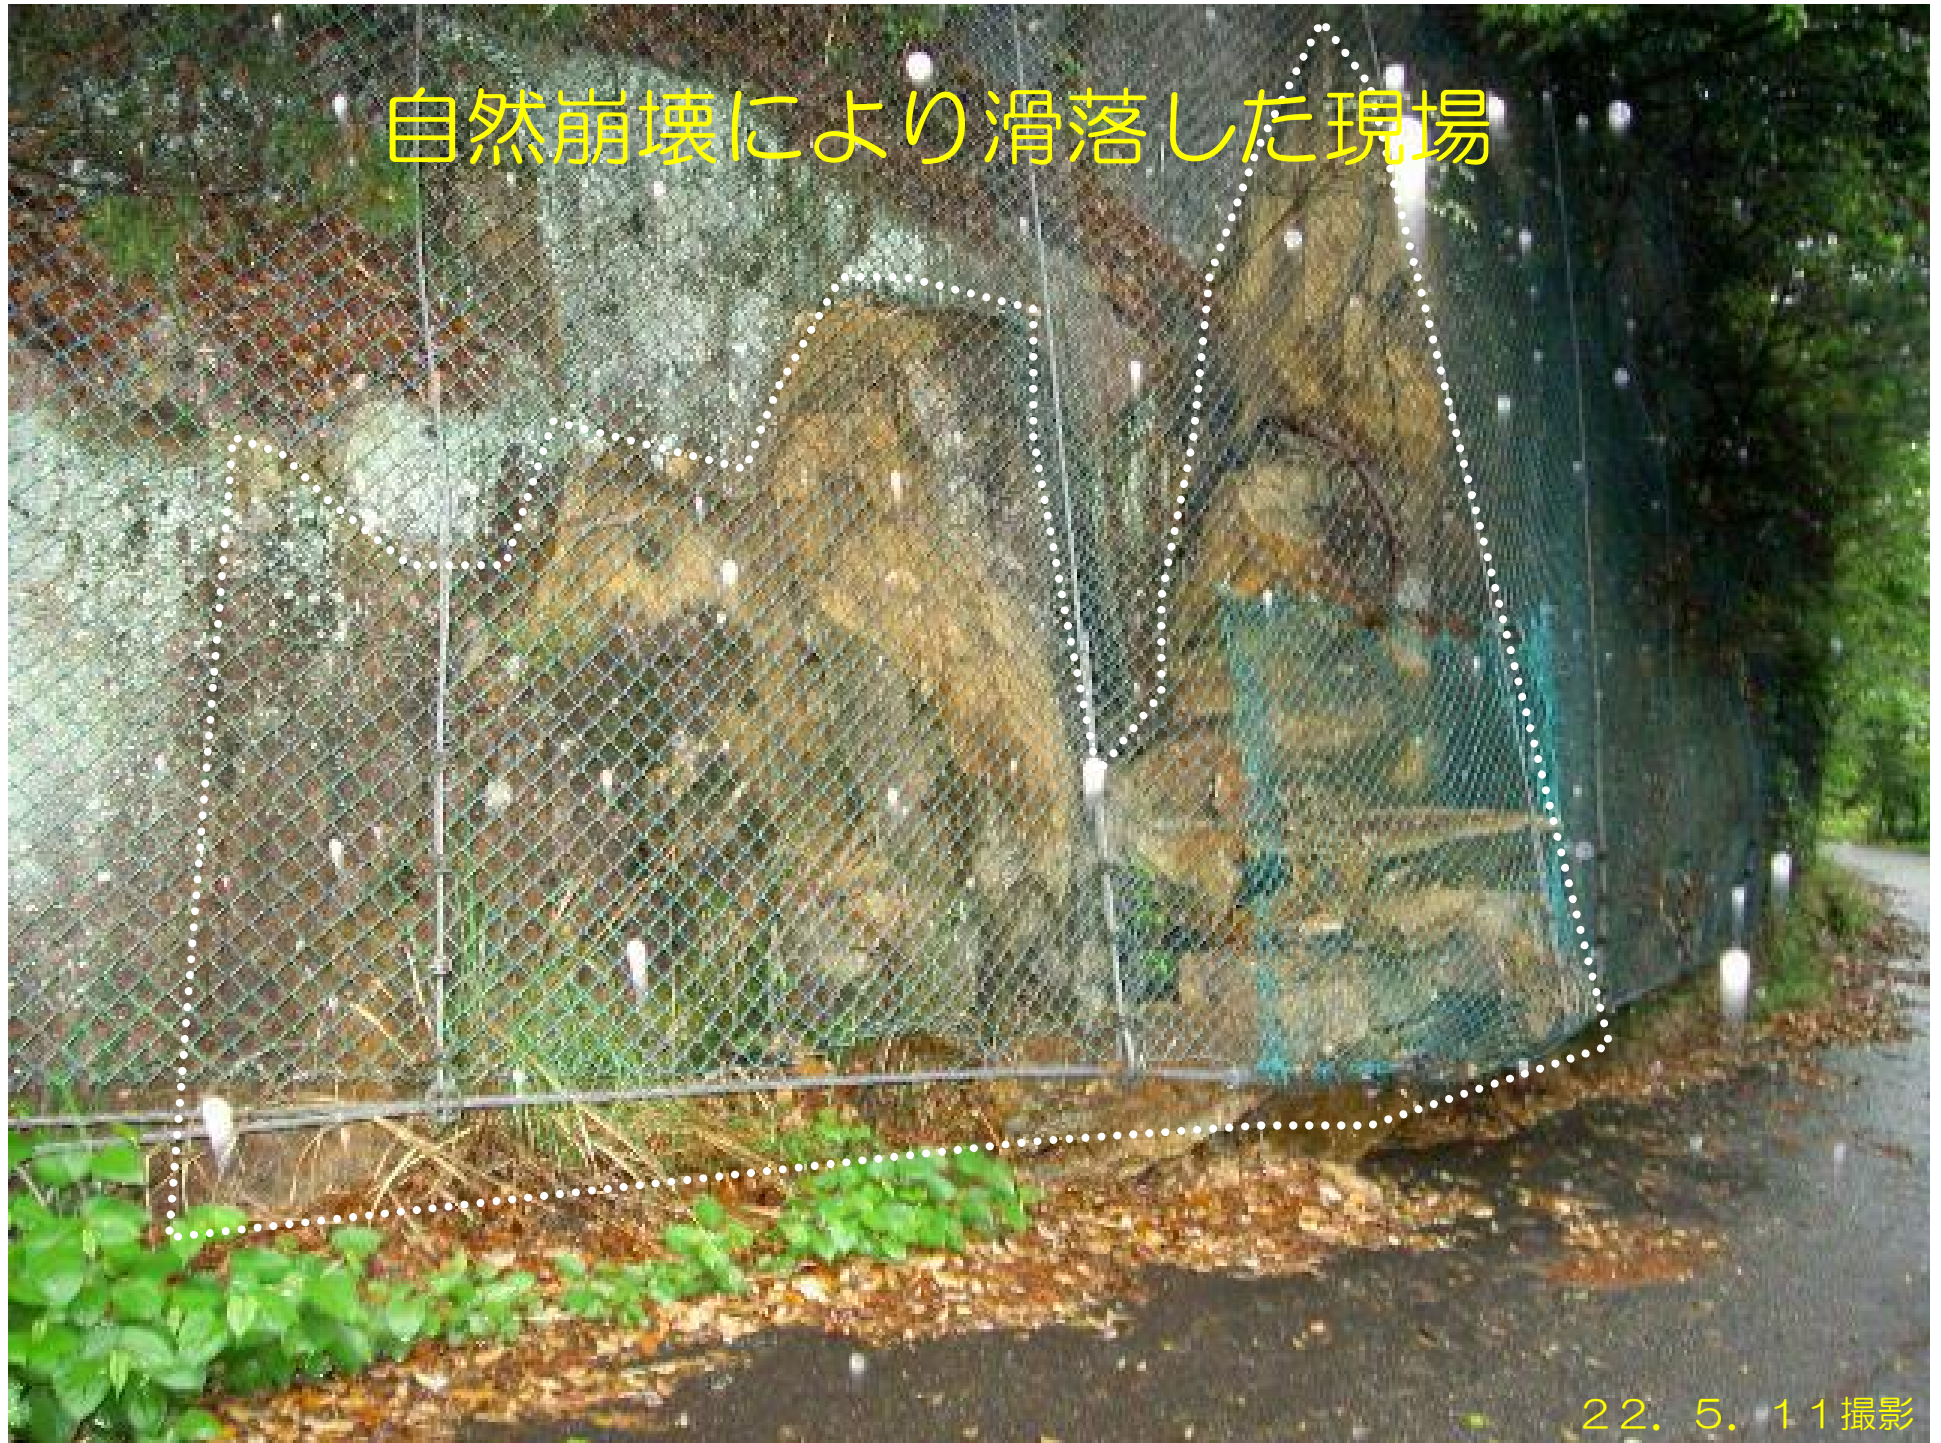
自然崩壊により滑落した現場

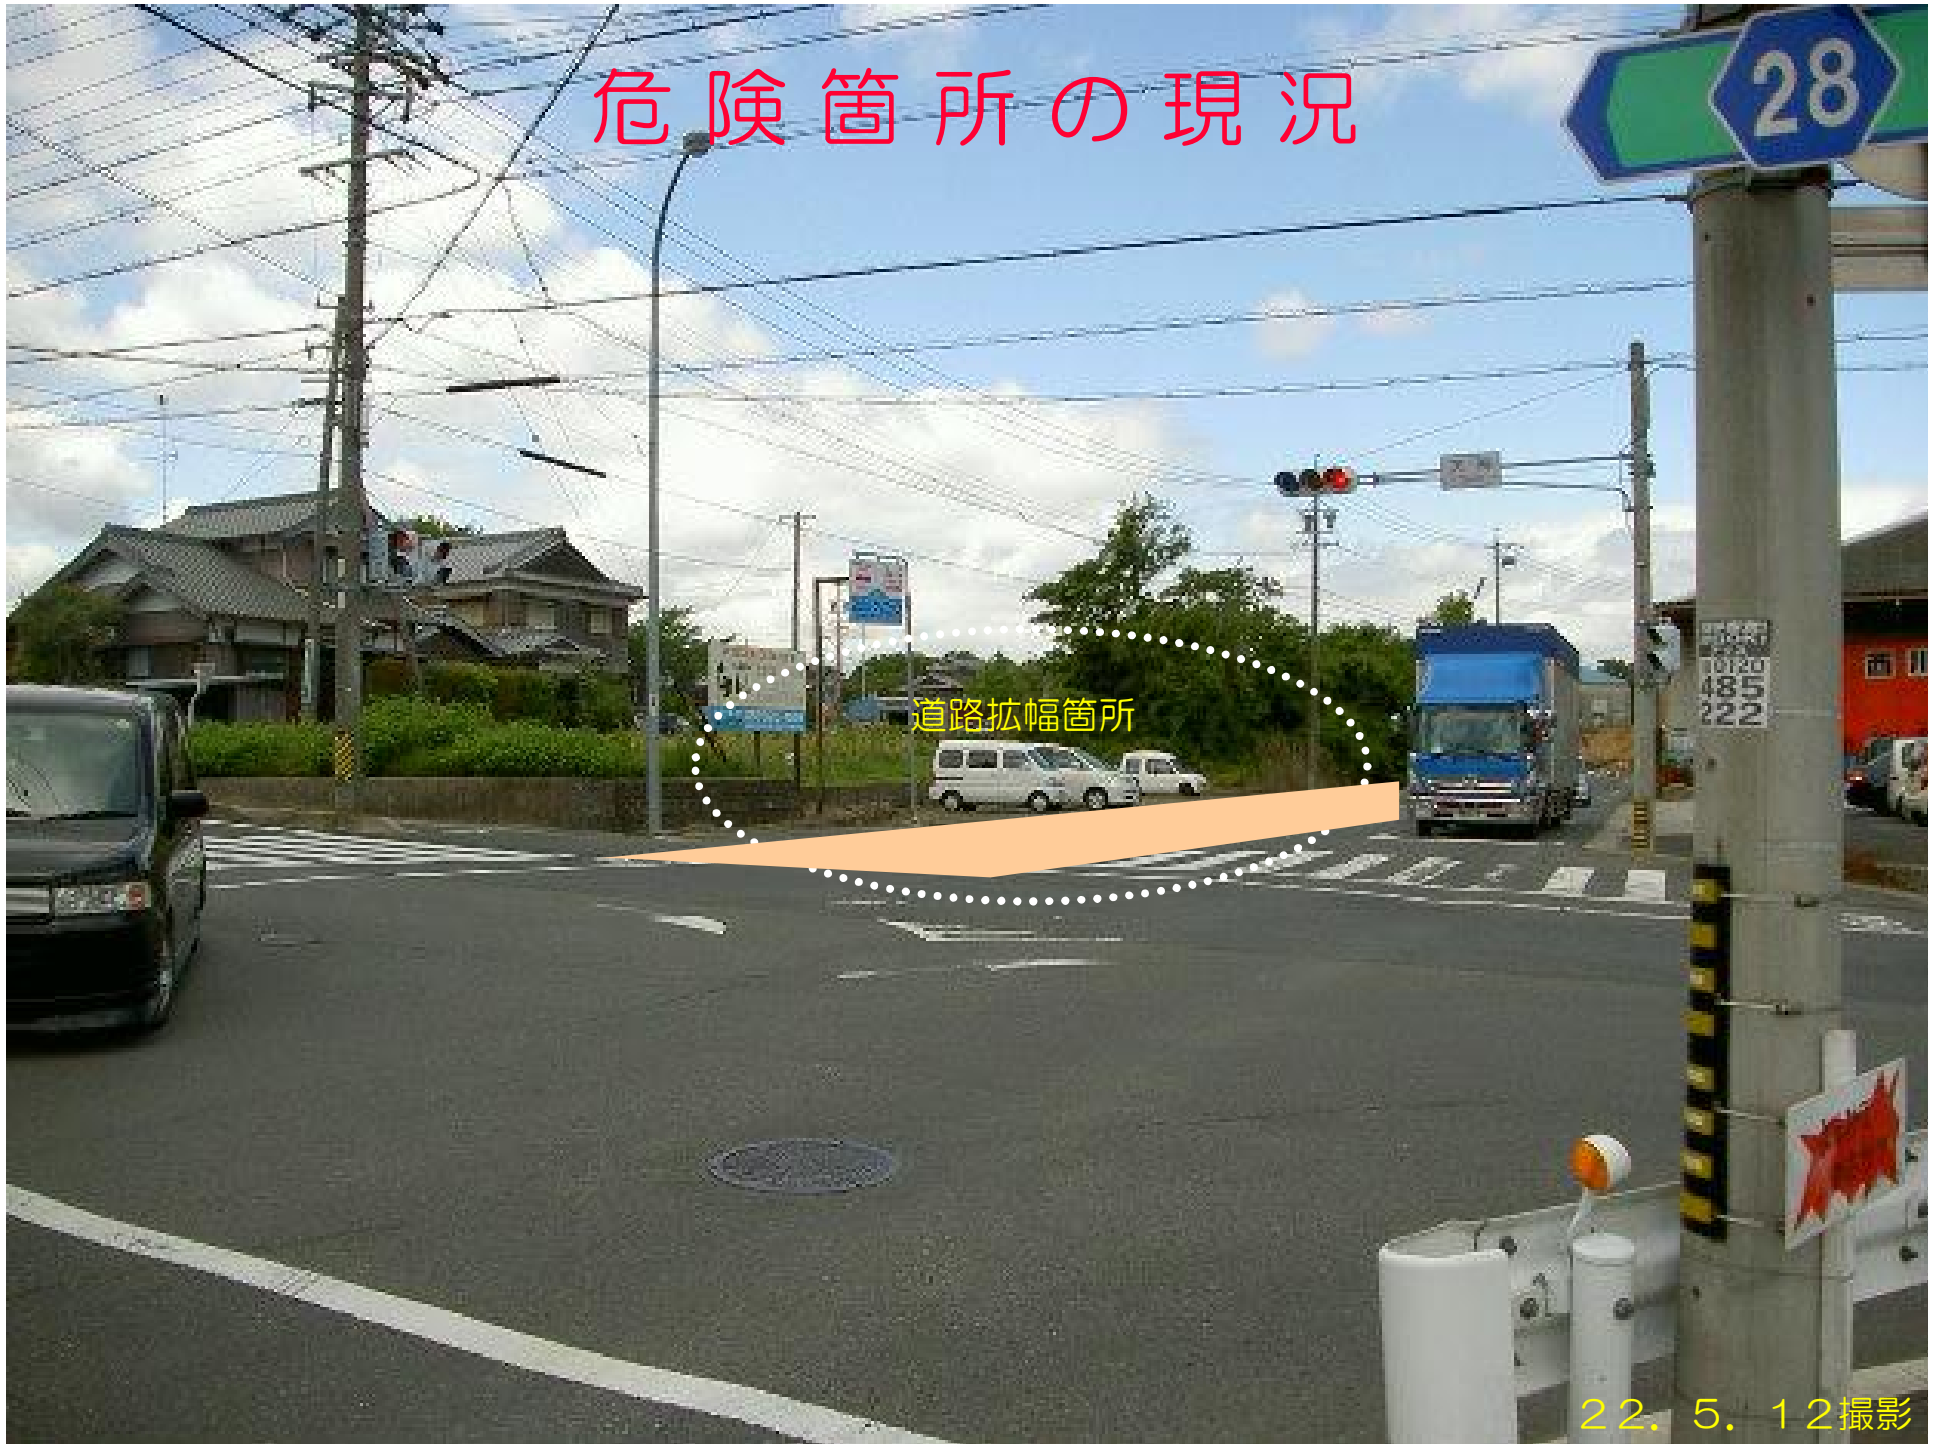
道路拡幅箇所

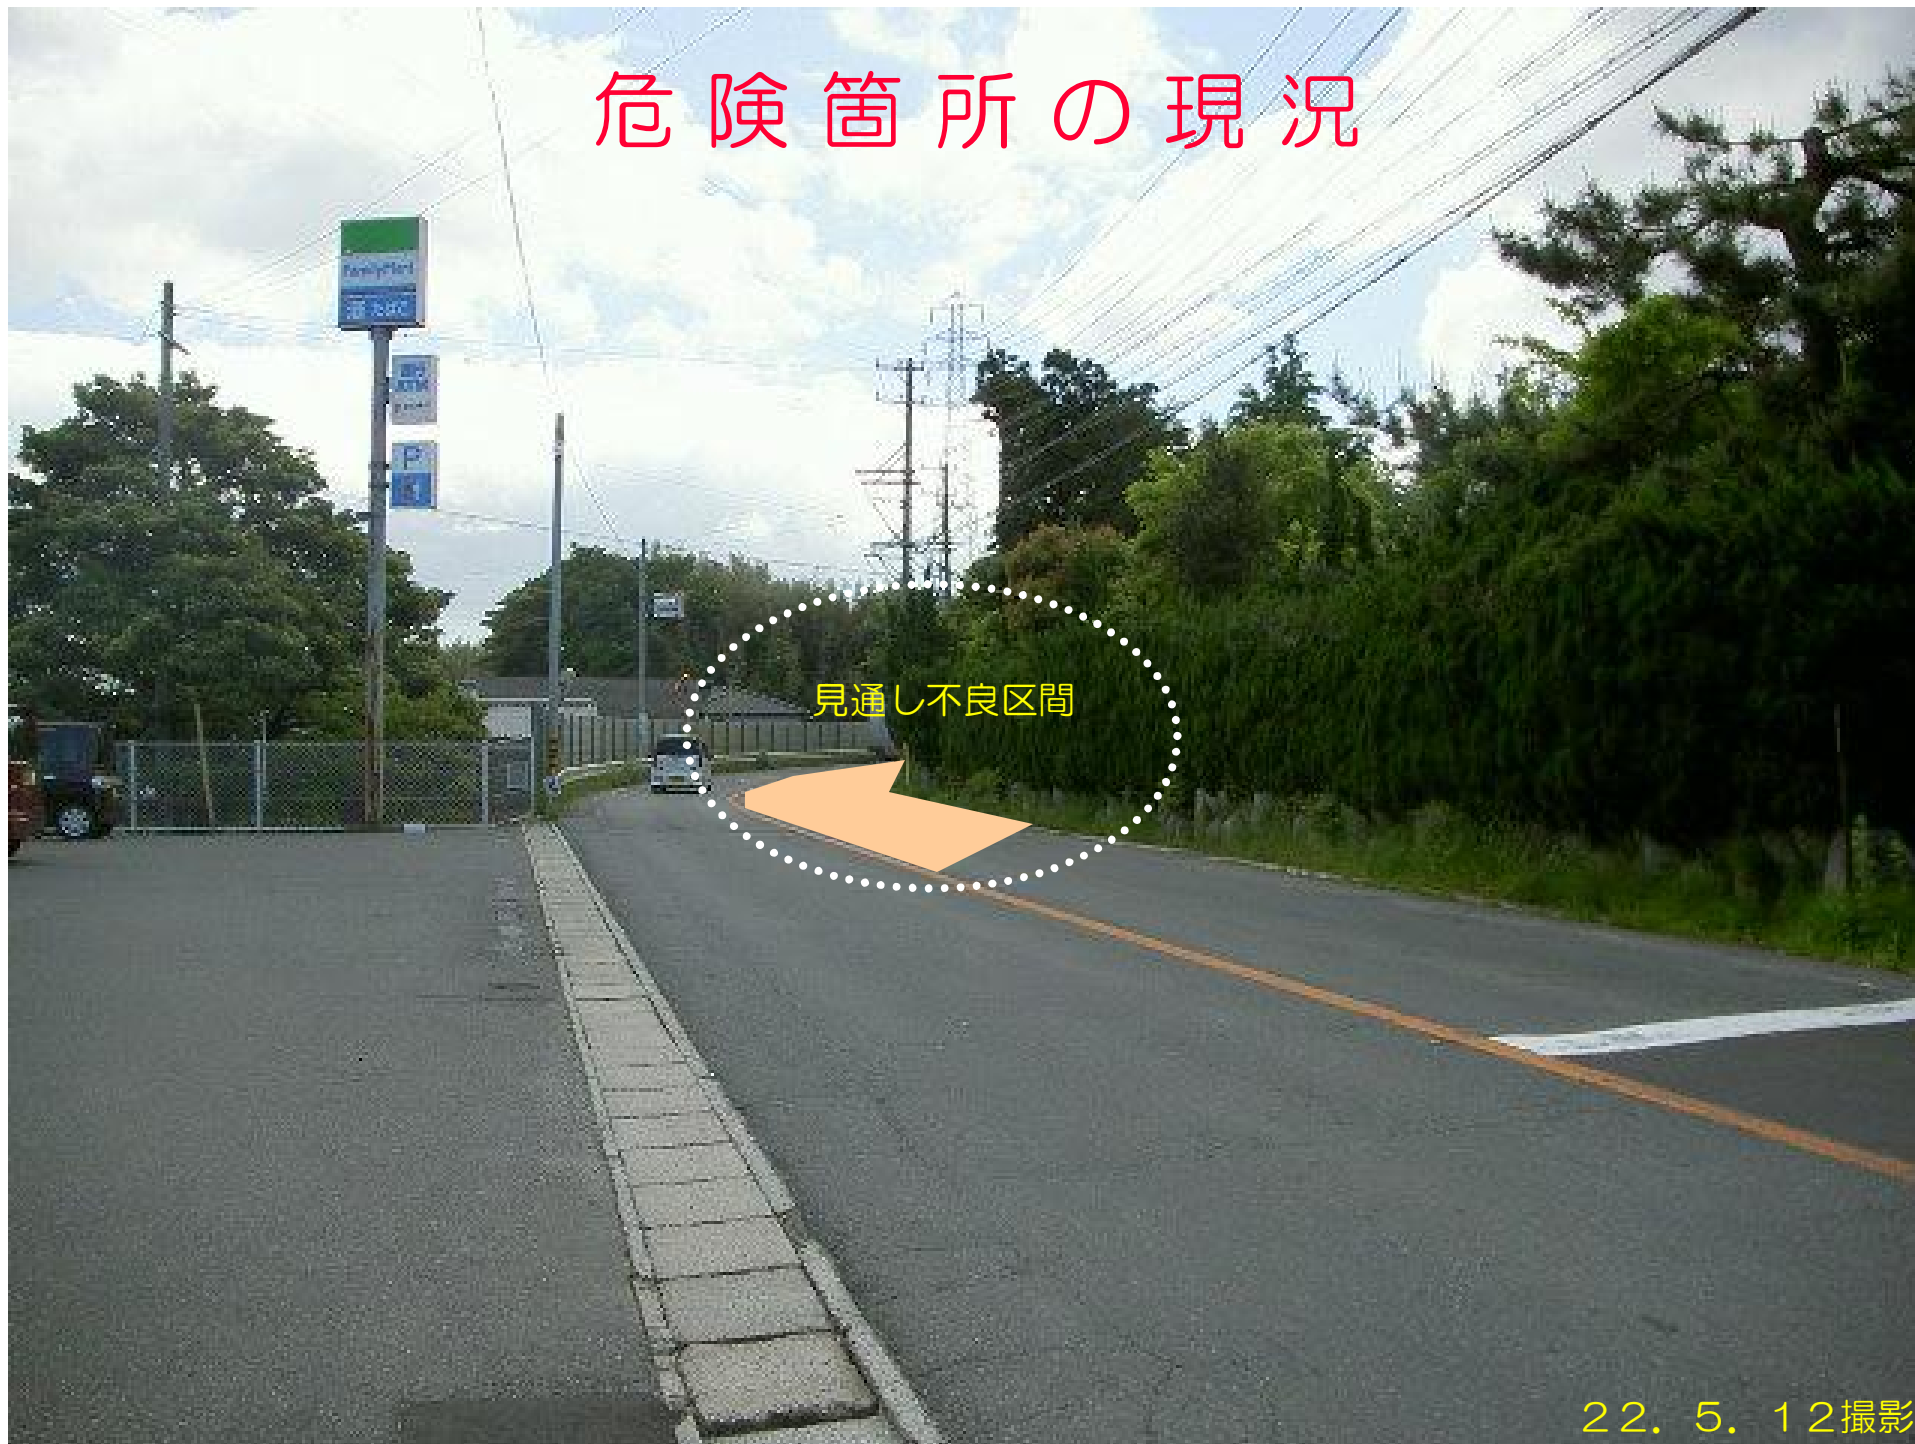
見通し不良区間

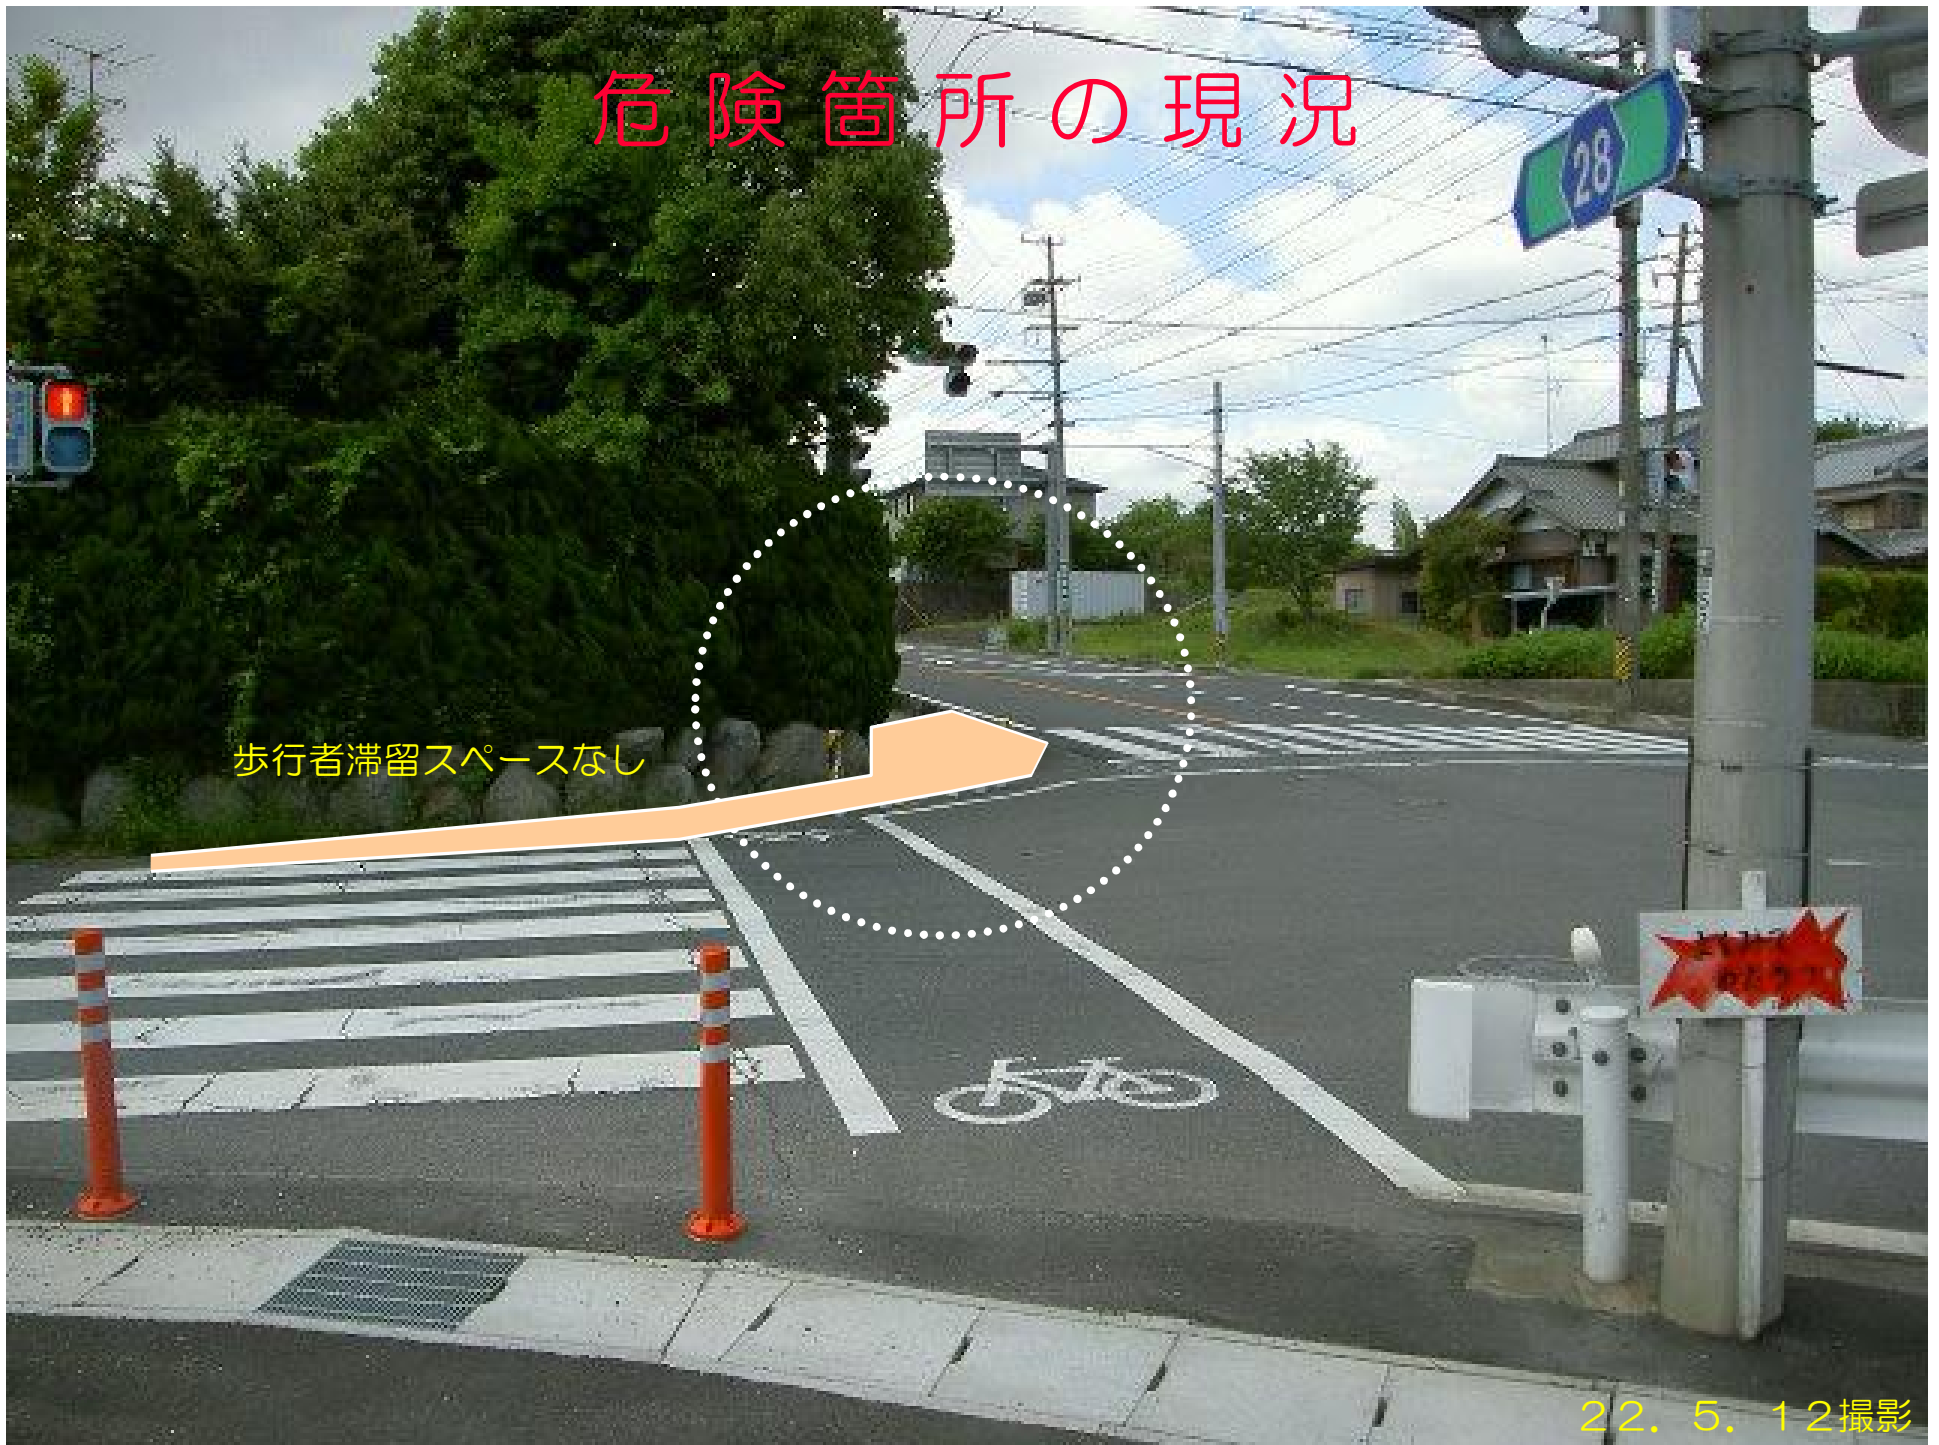
歩行者滞留スペースなし

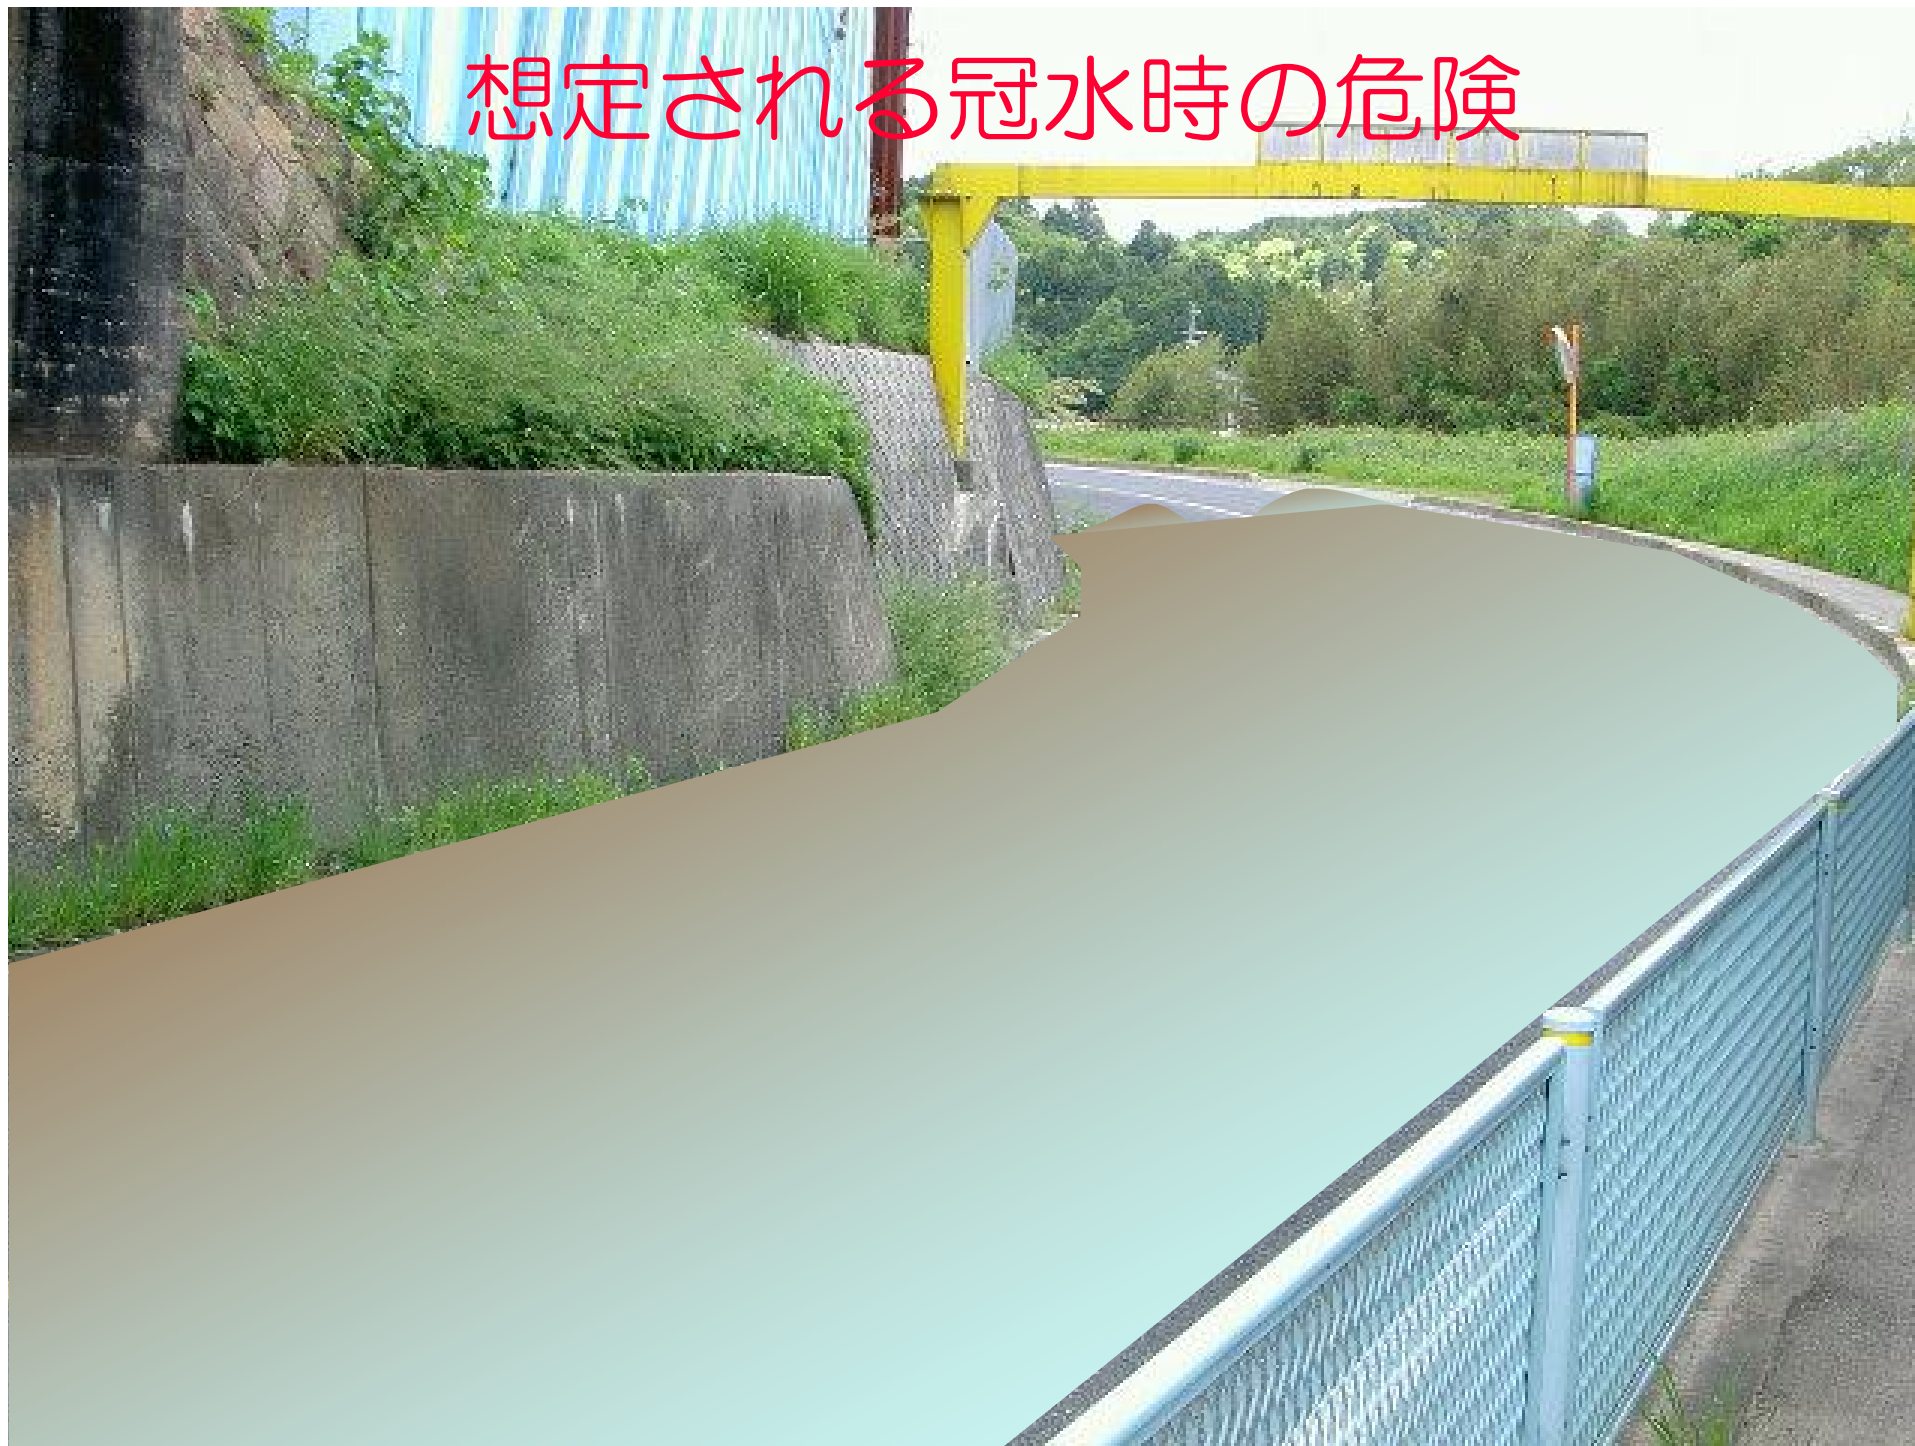
想定される冠水時の危険

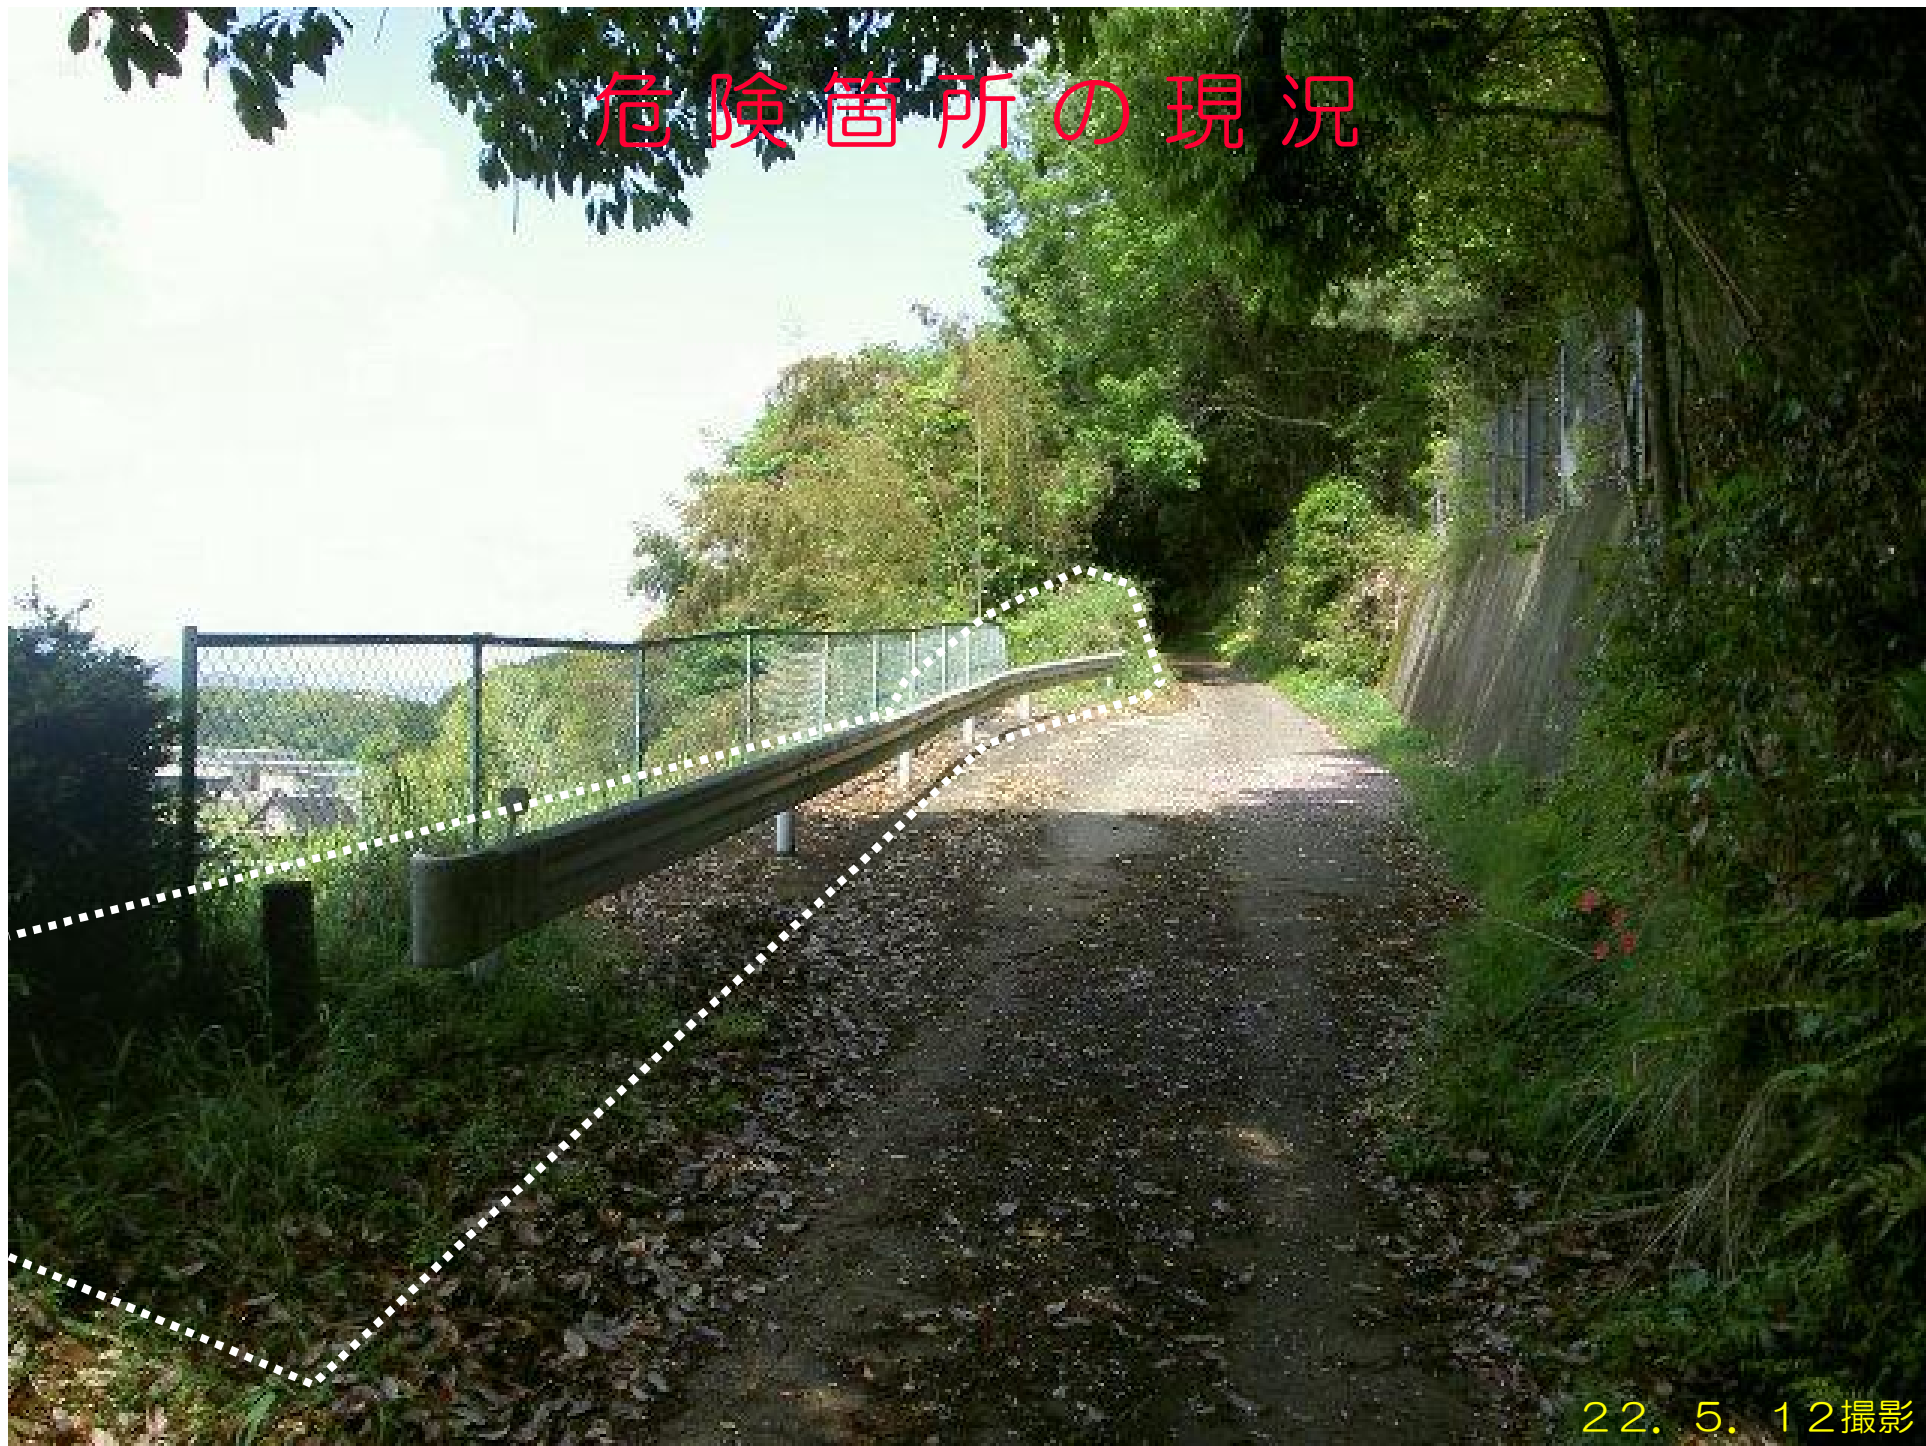
危険箇所の現況
