平成22年度

危険箇所点検

平成22年5月27日1330~

亀山市

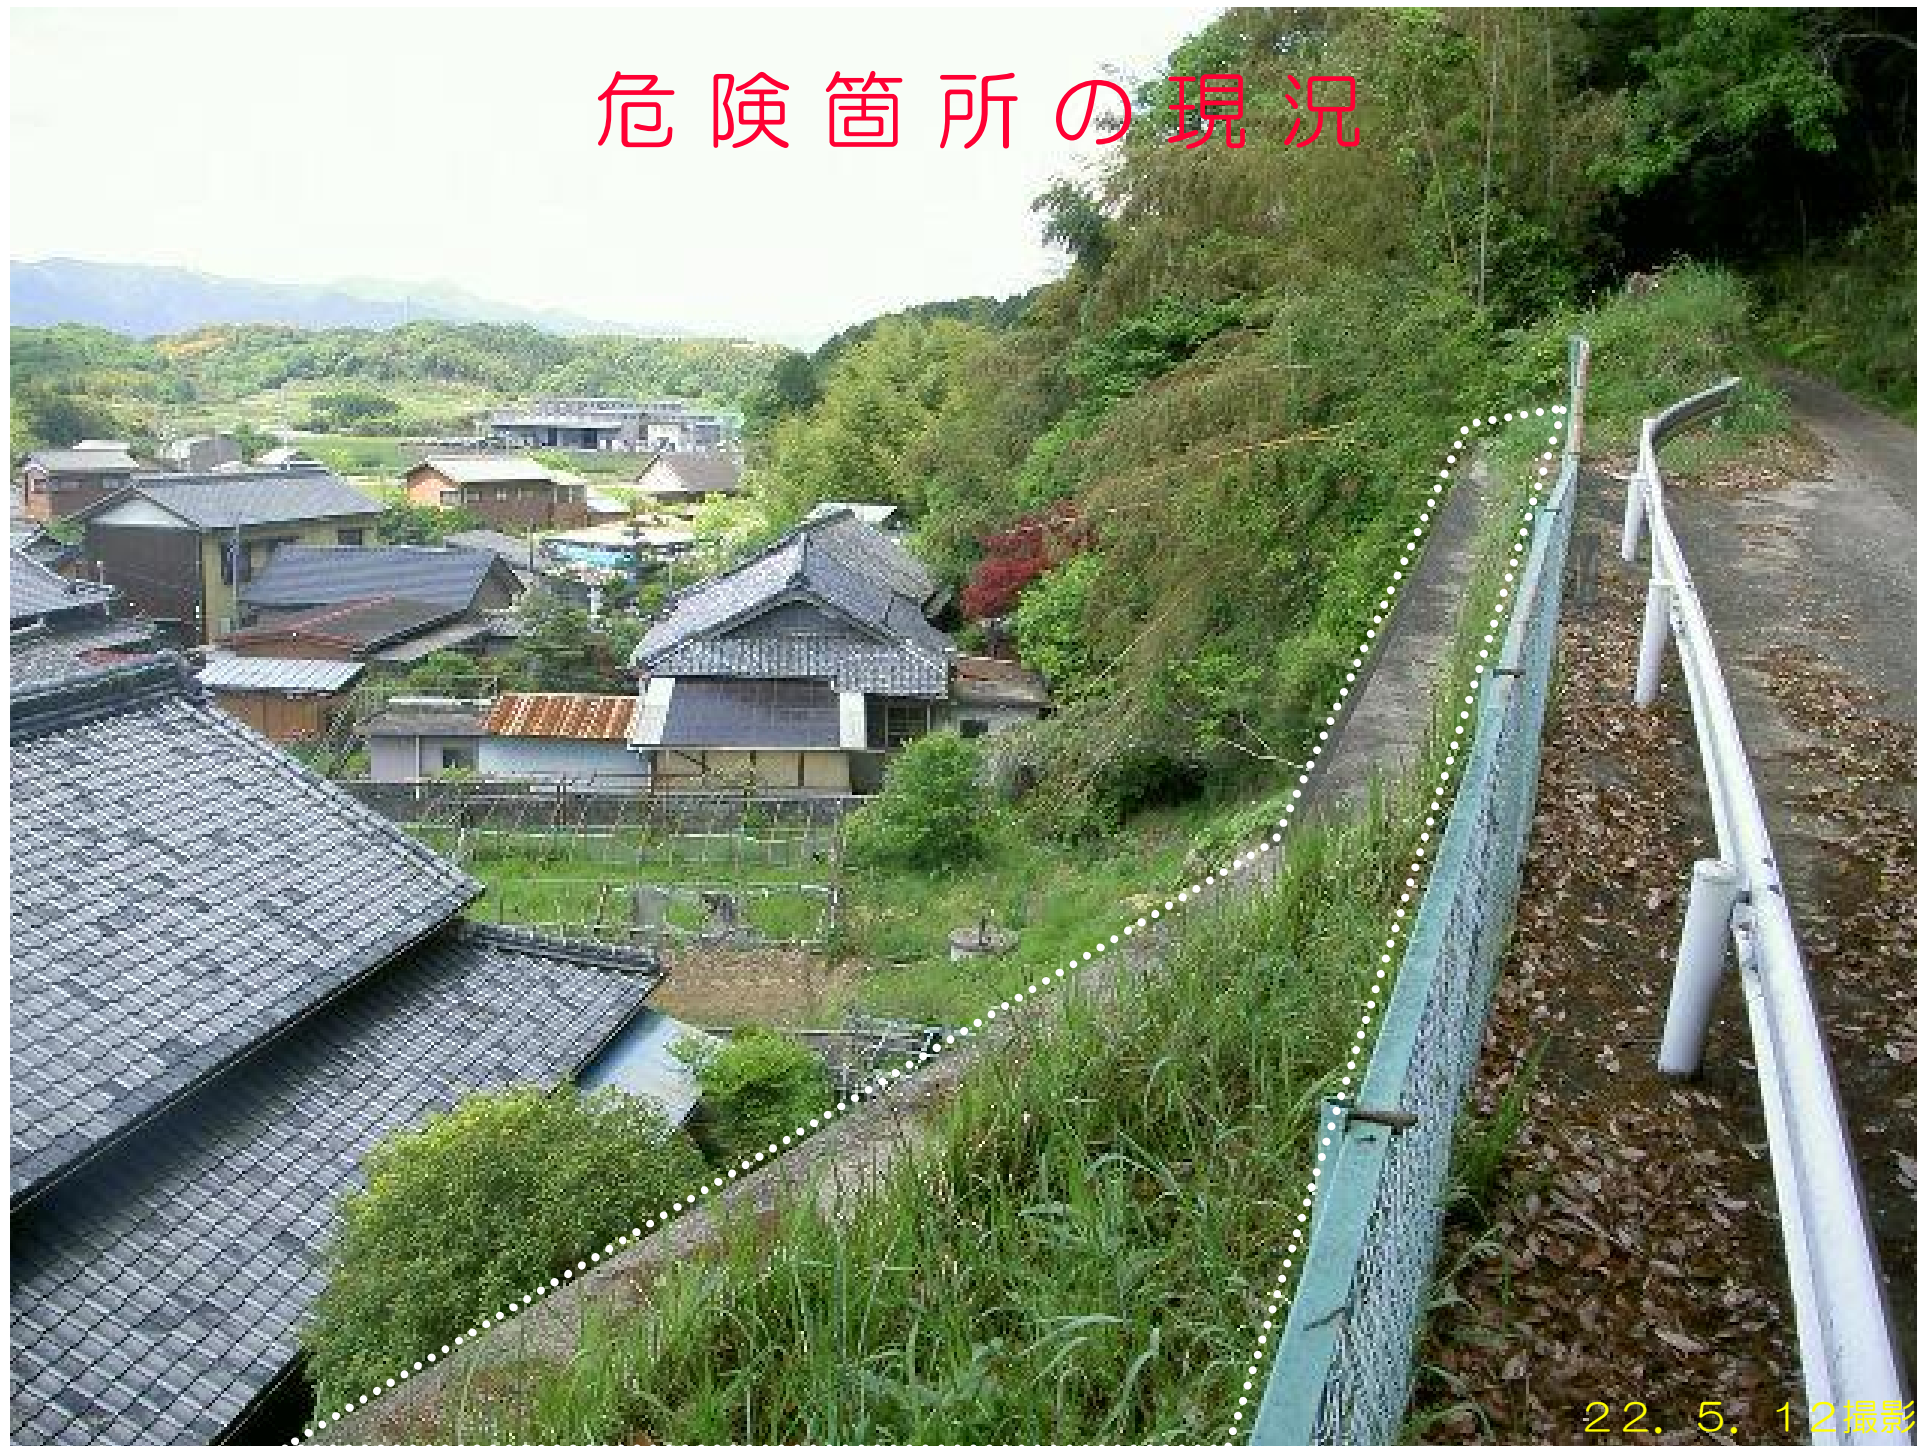
危険箇所の現況

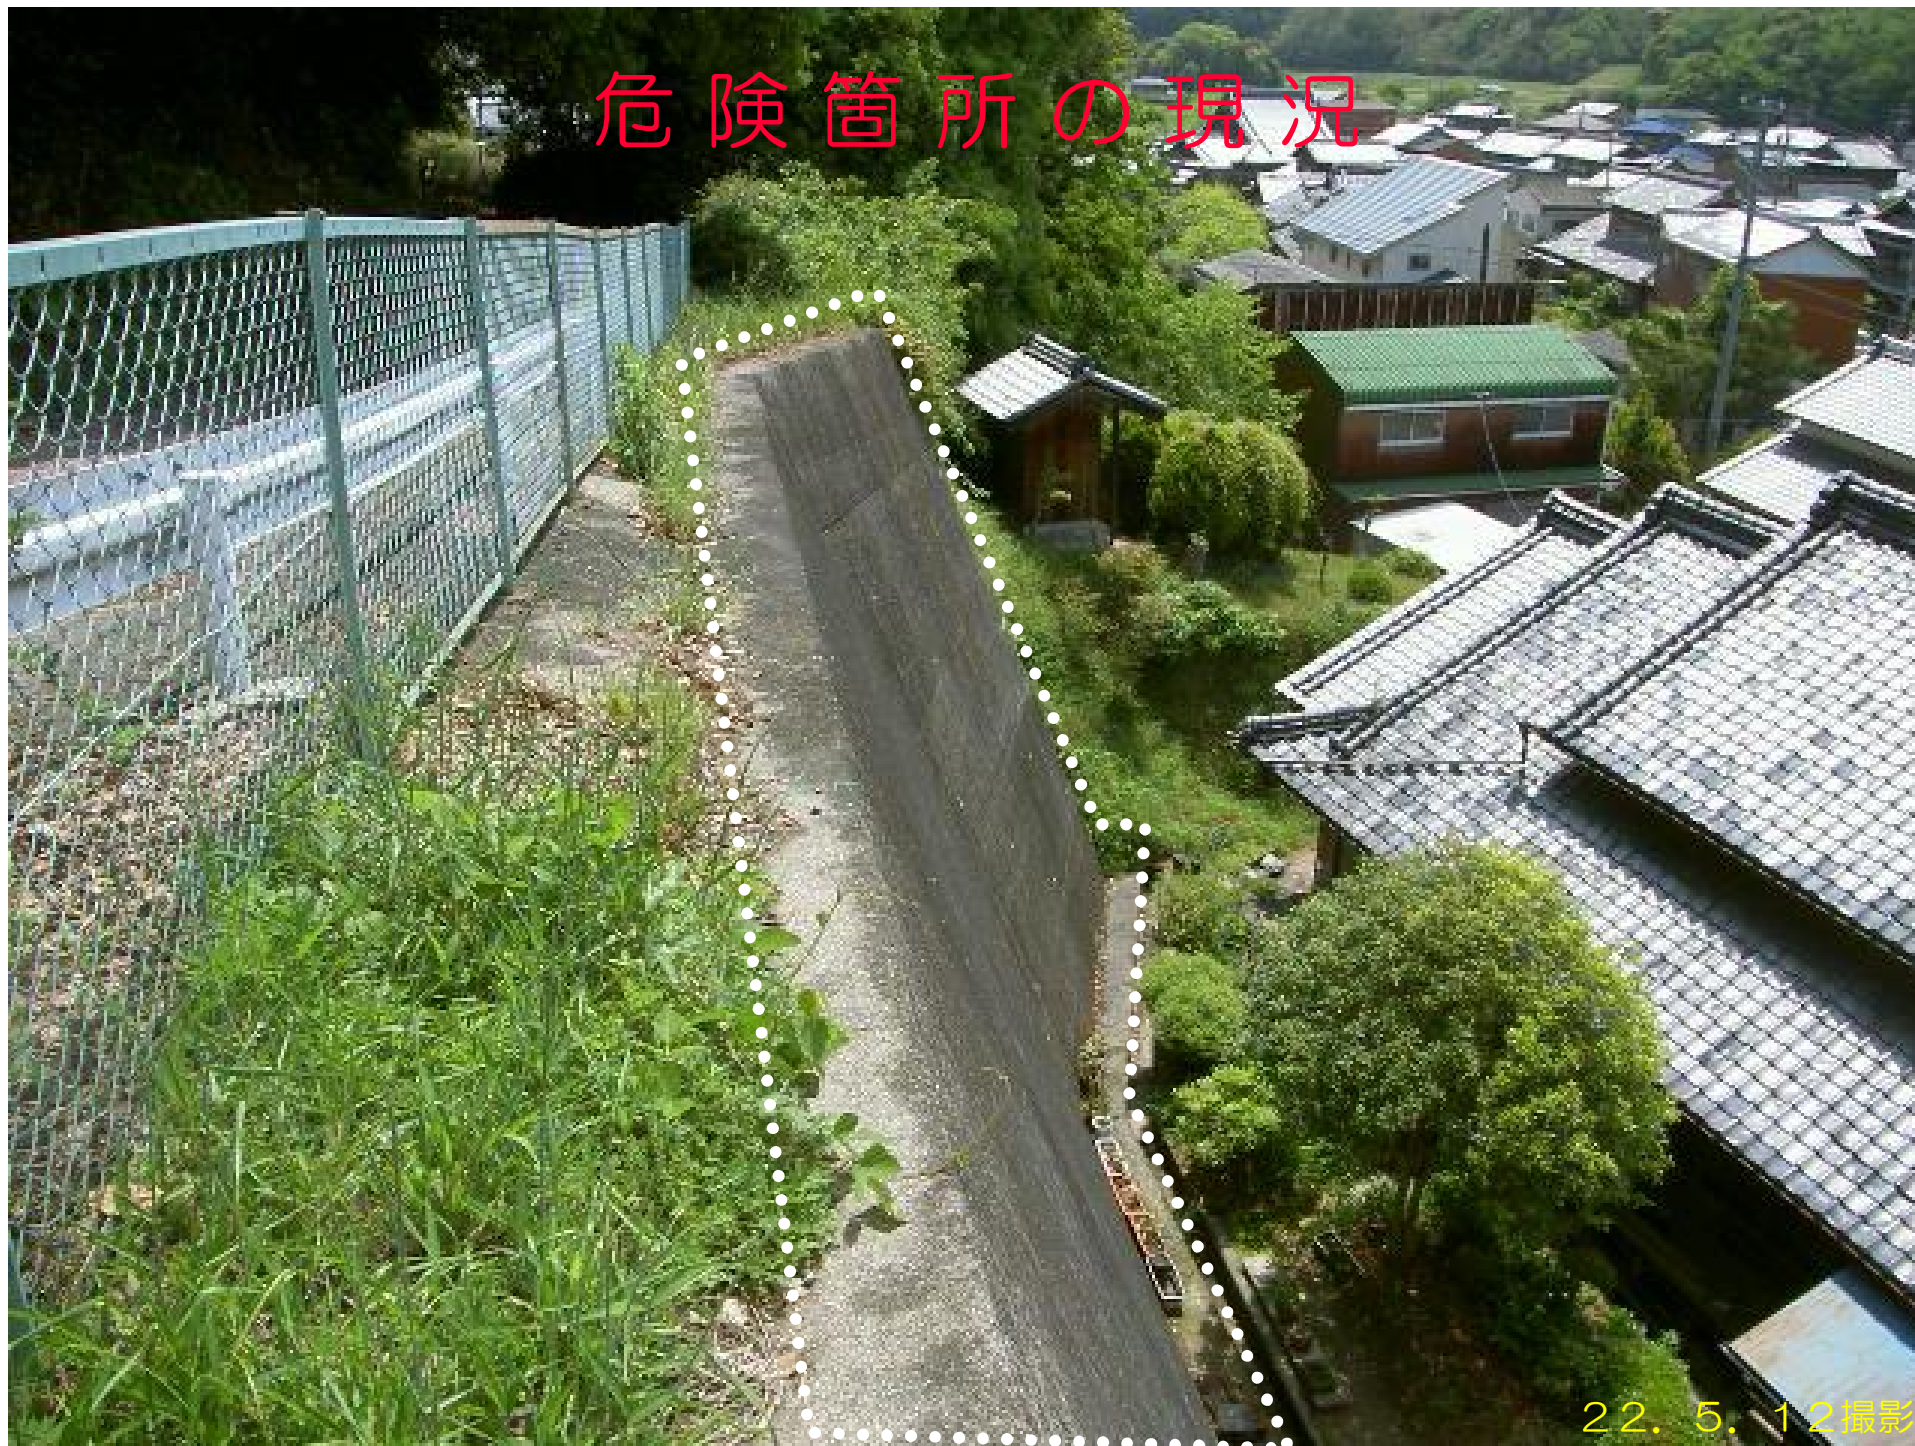
危険箇所の現況

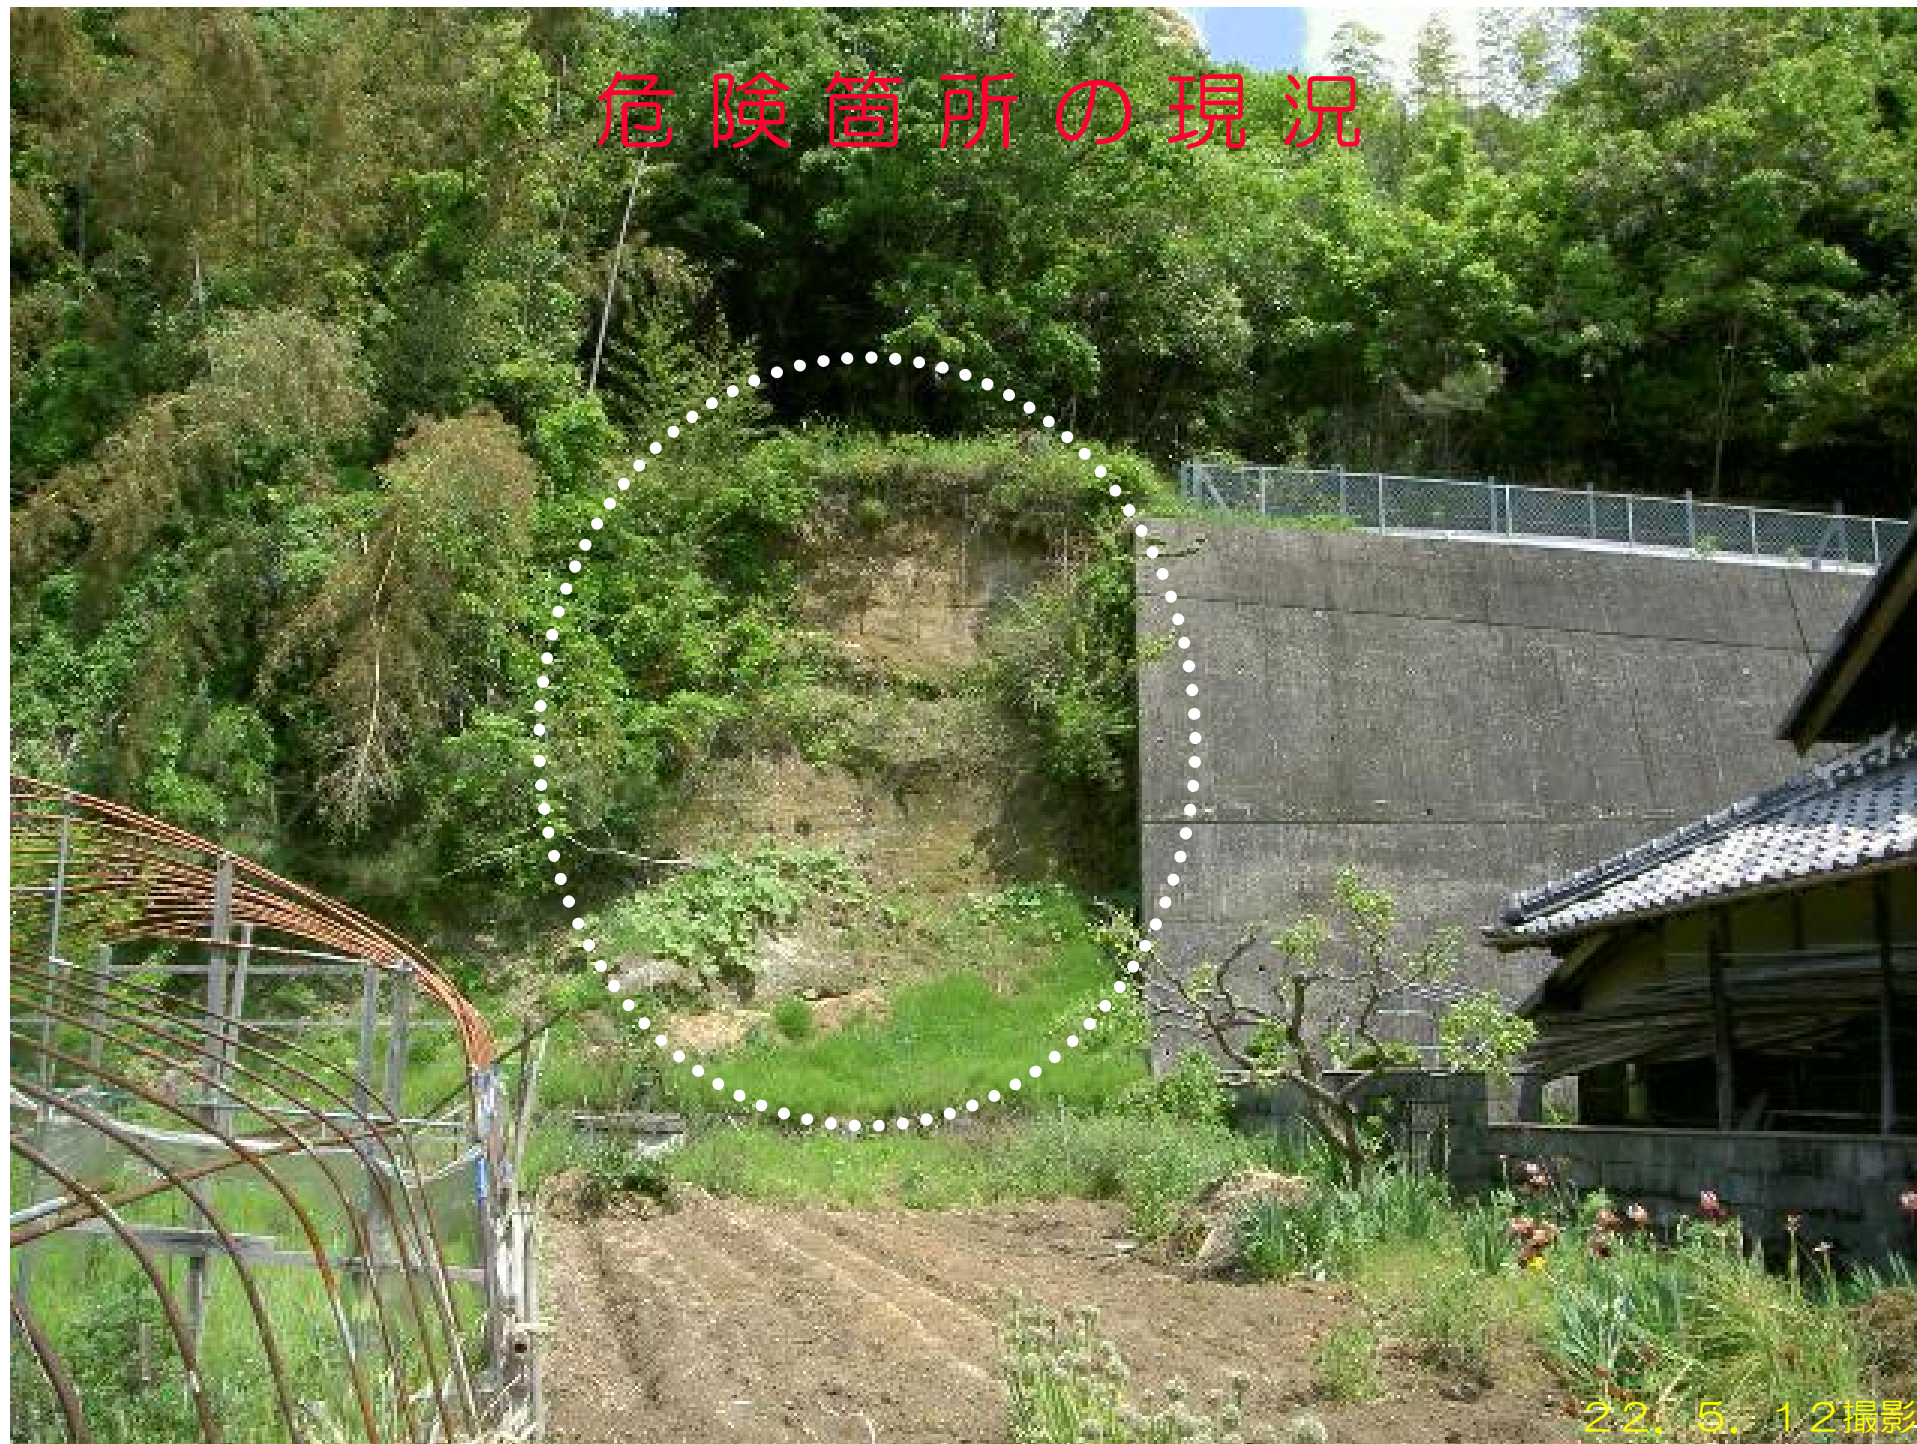
危険箇所の現況

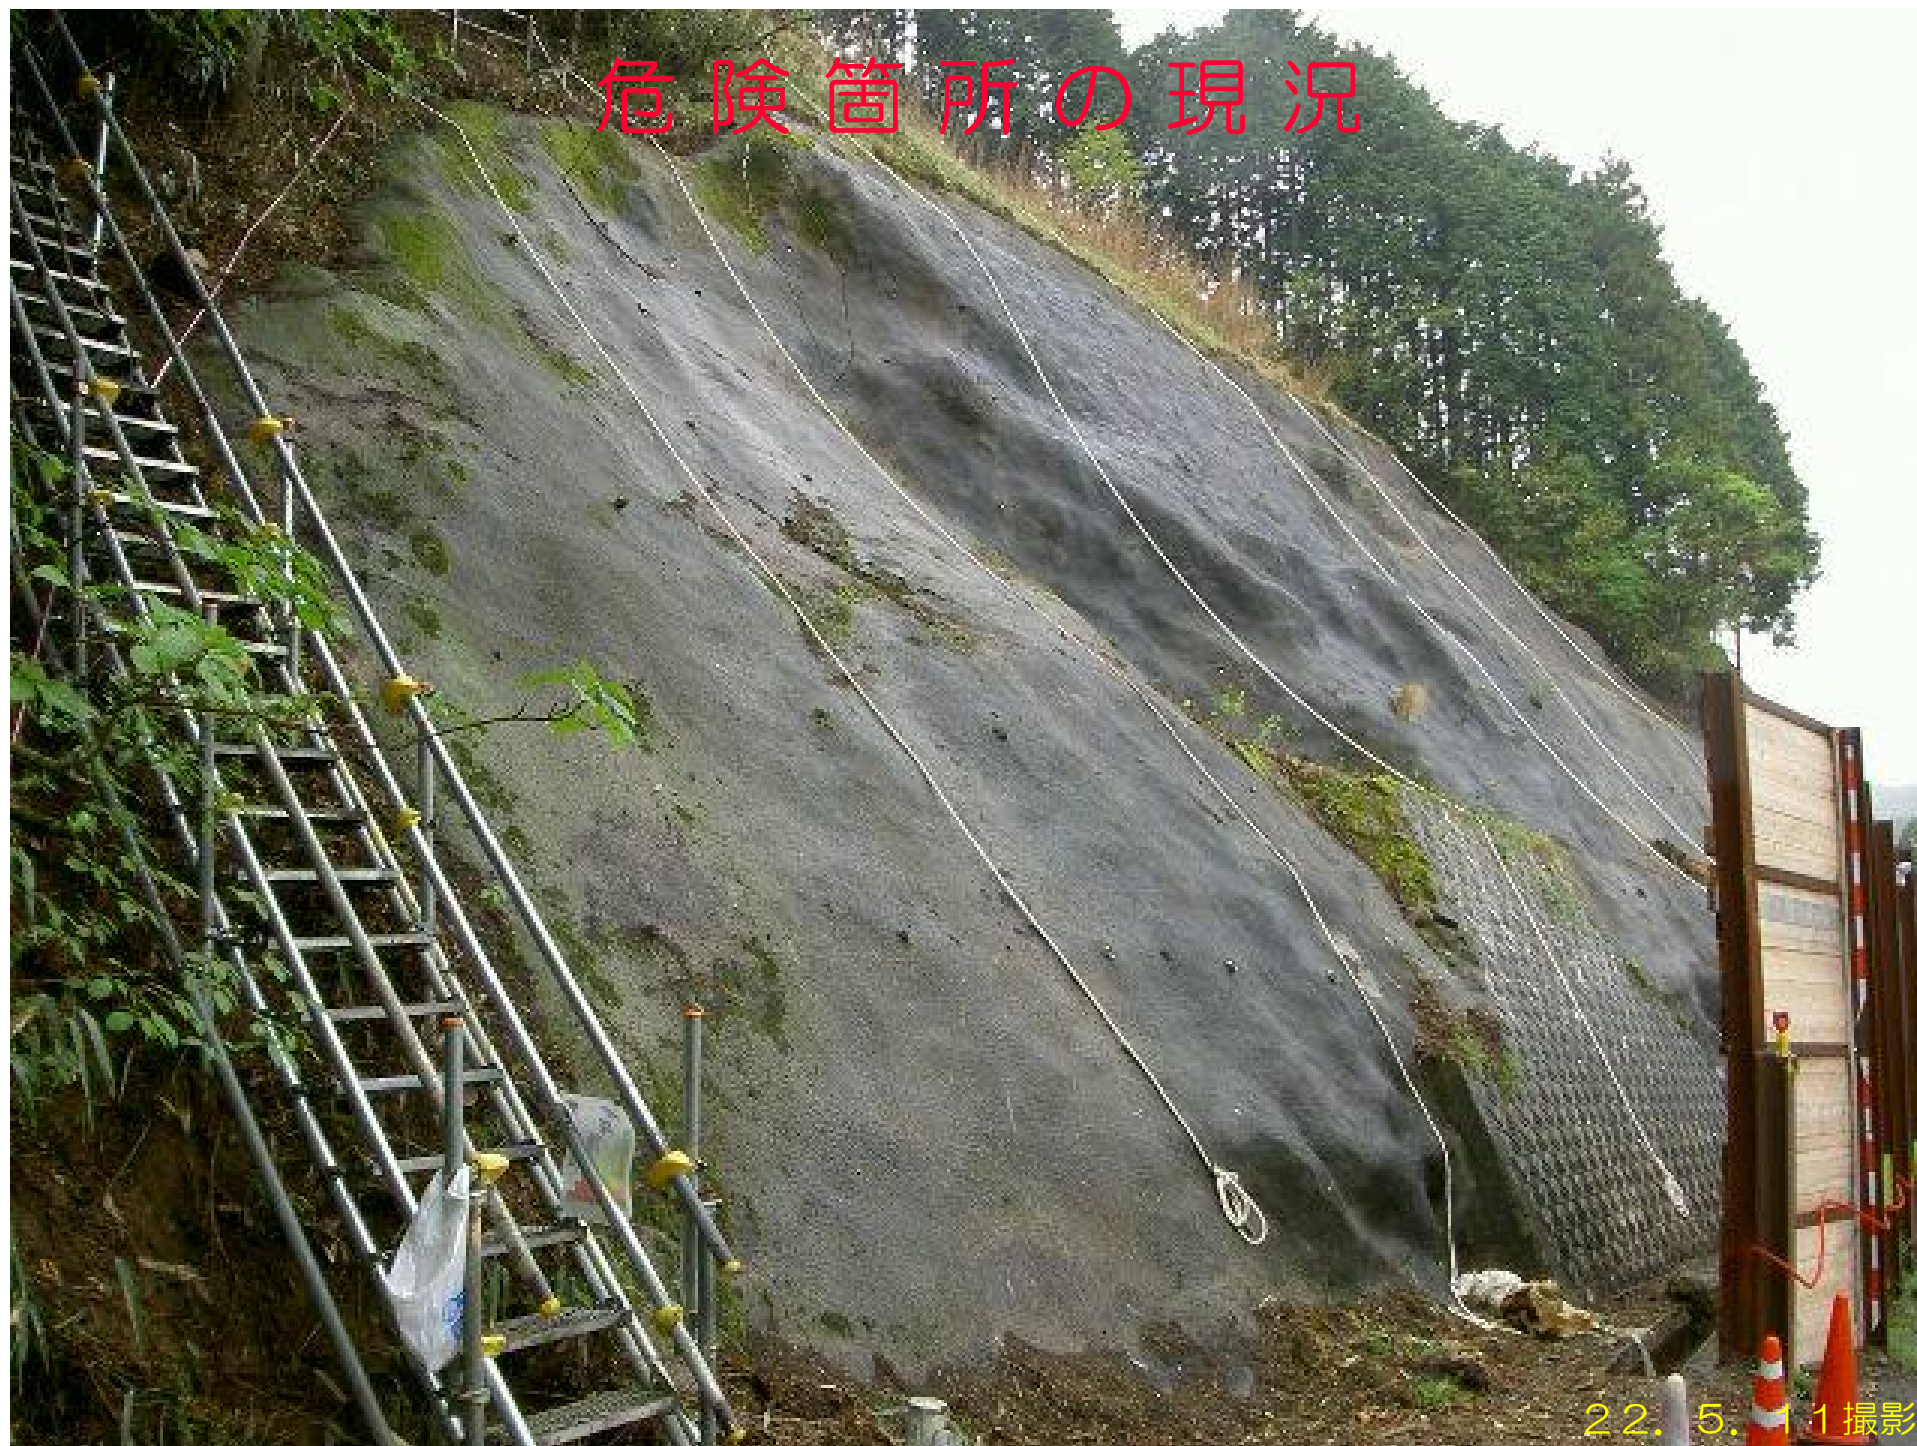
危険箇所の現況

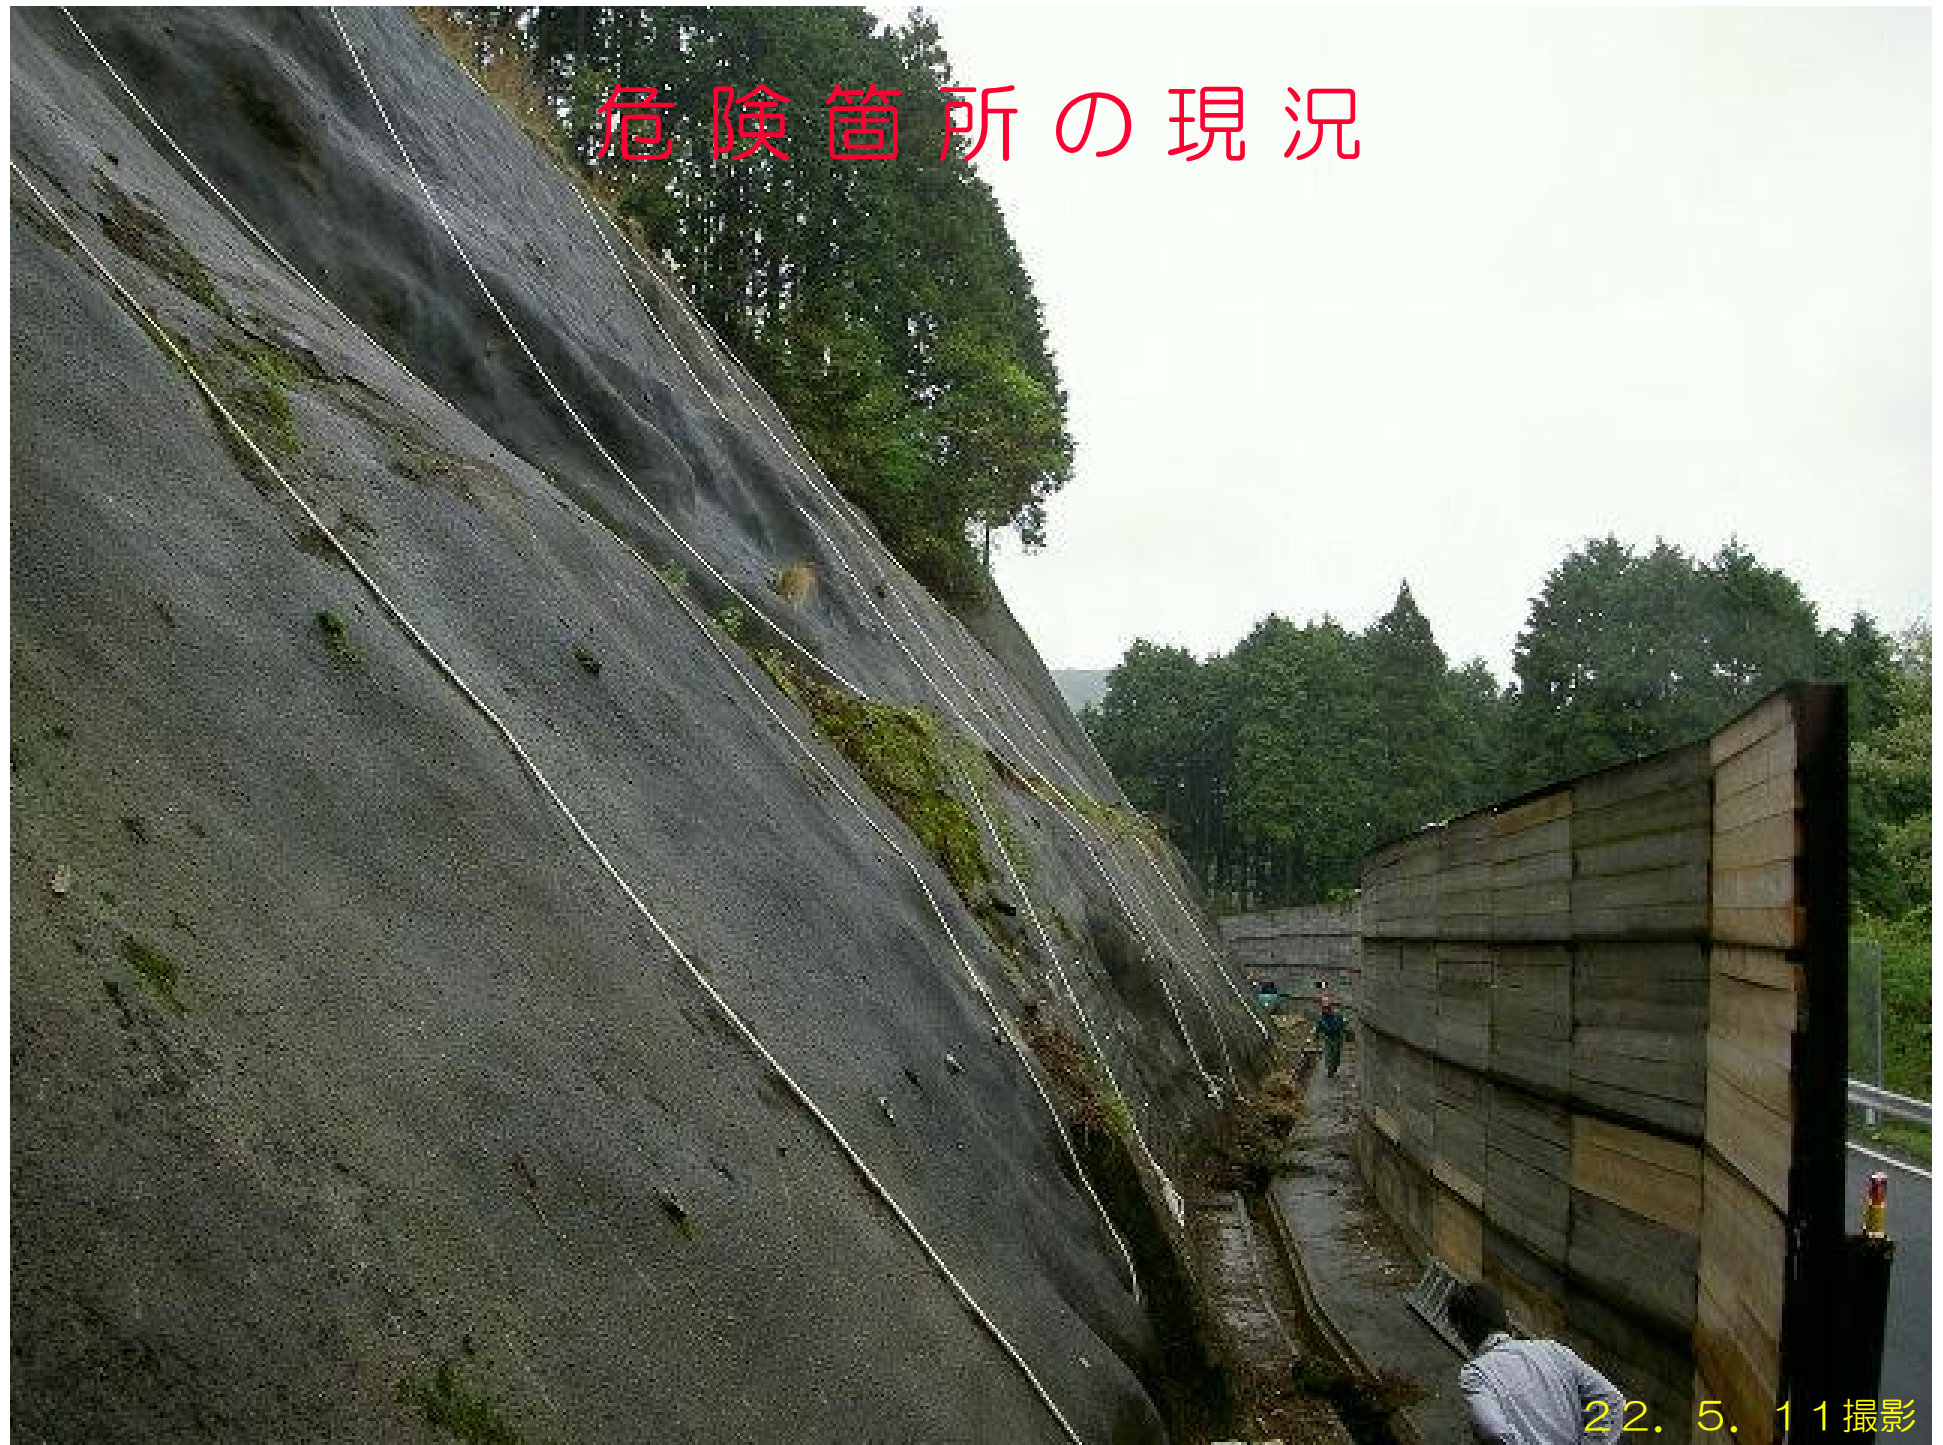
危険箇所の現況

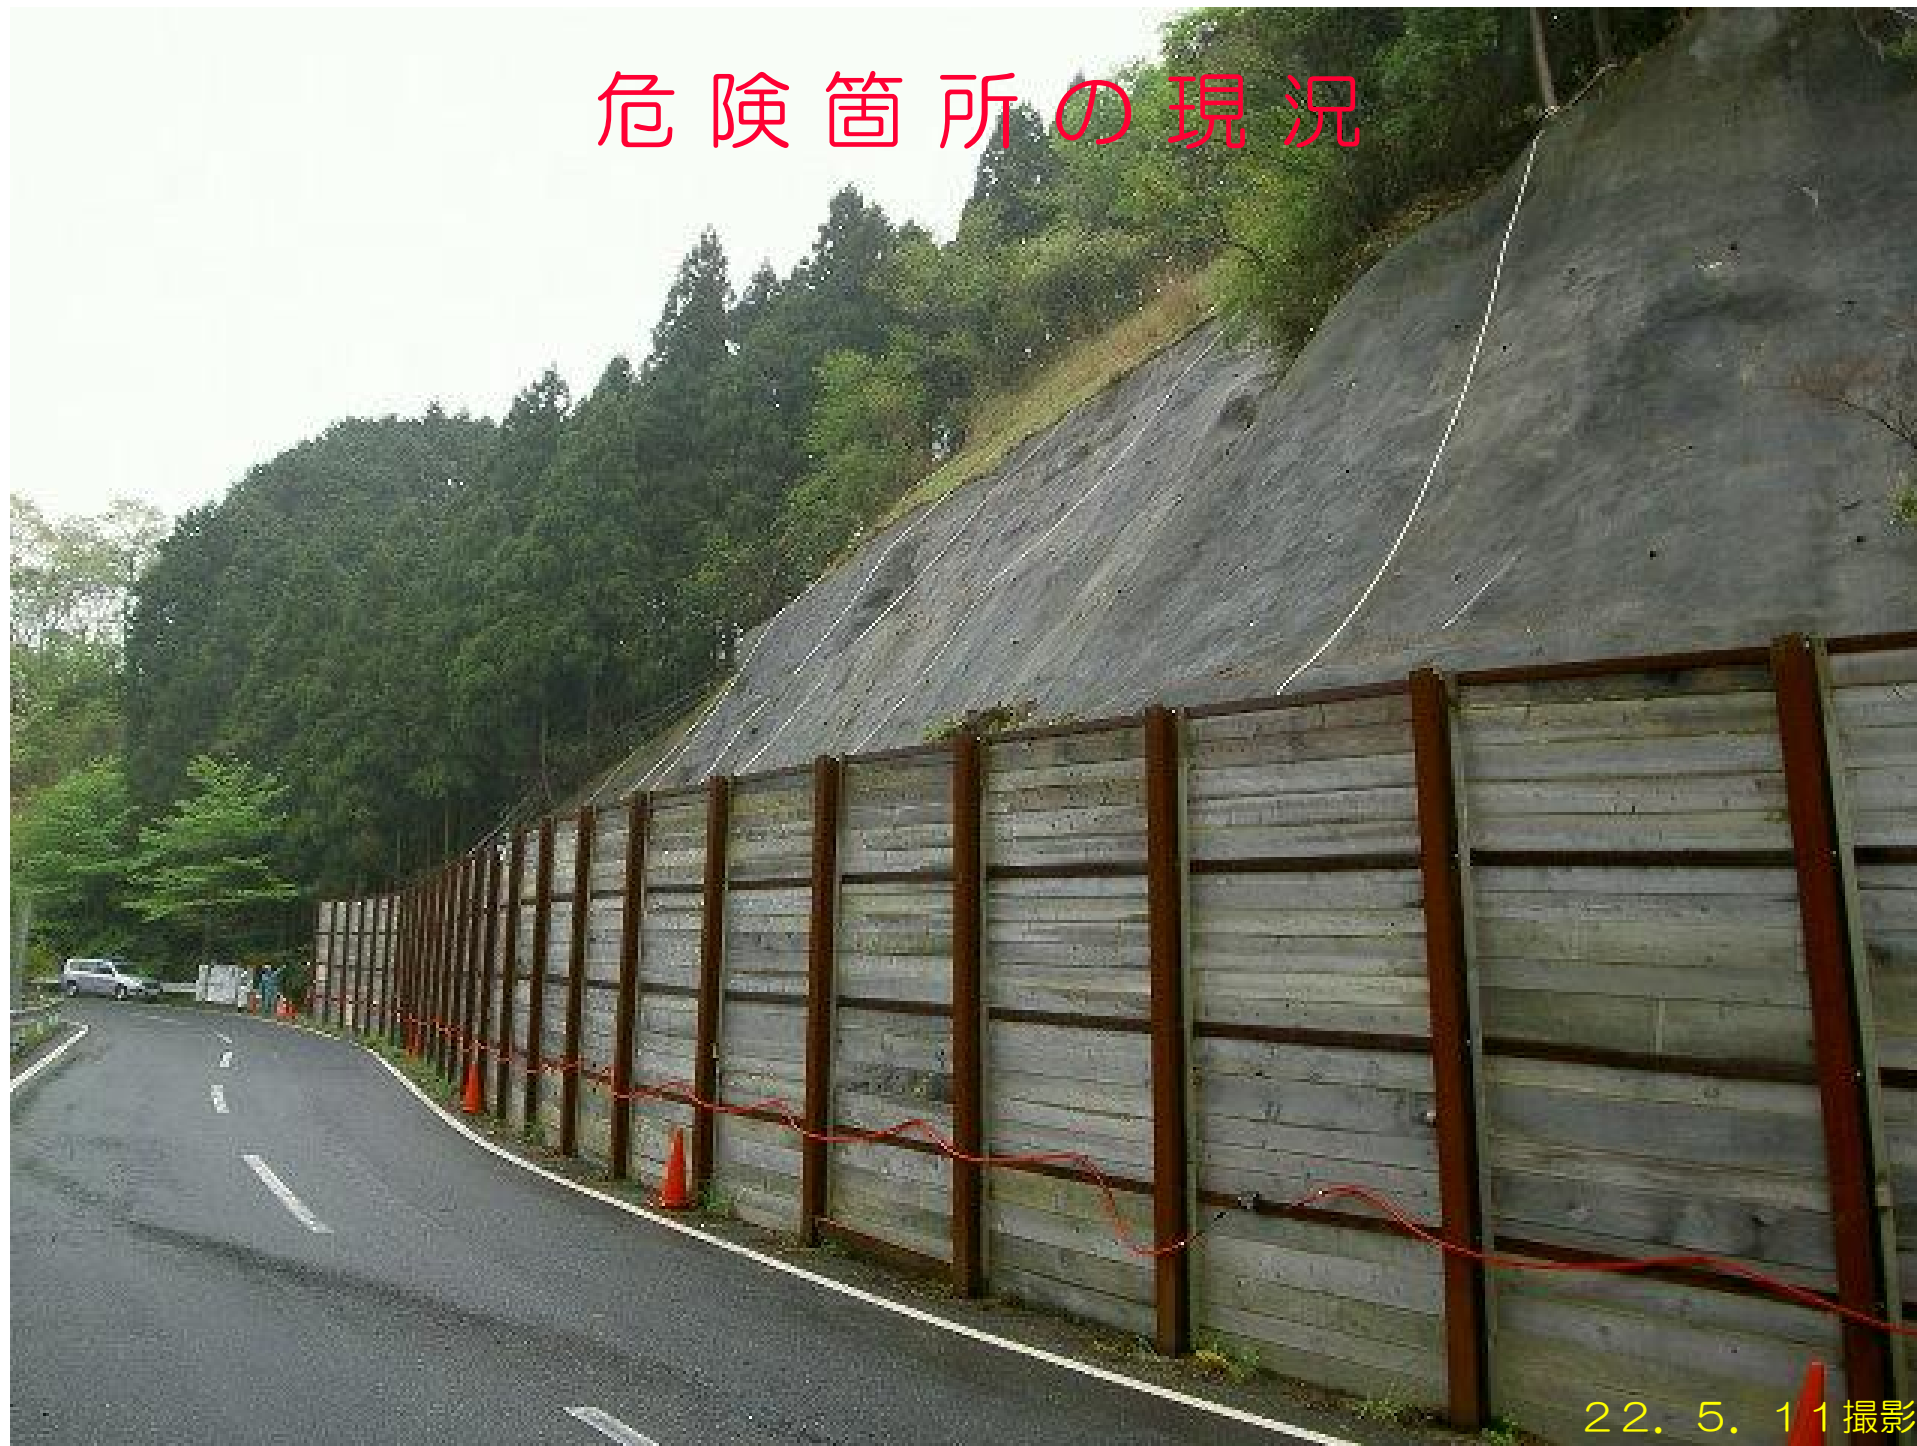
危険箇所 の 現況

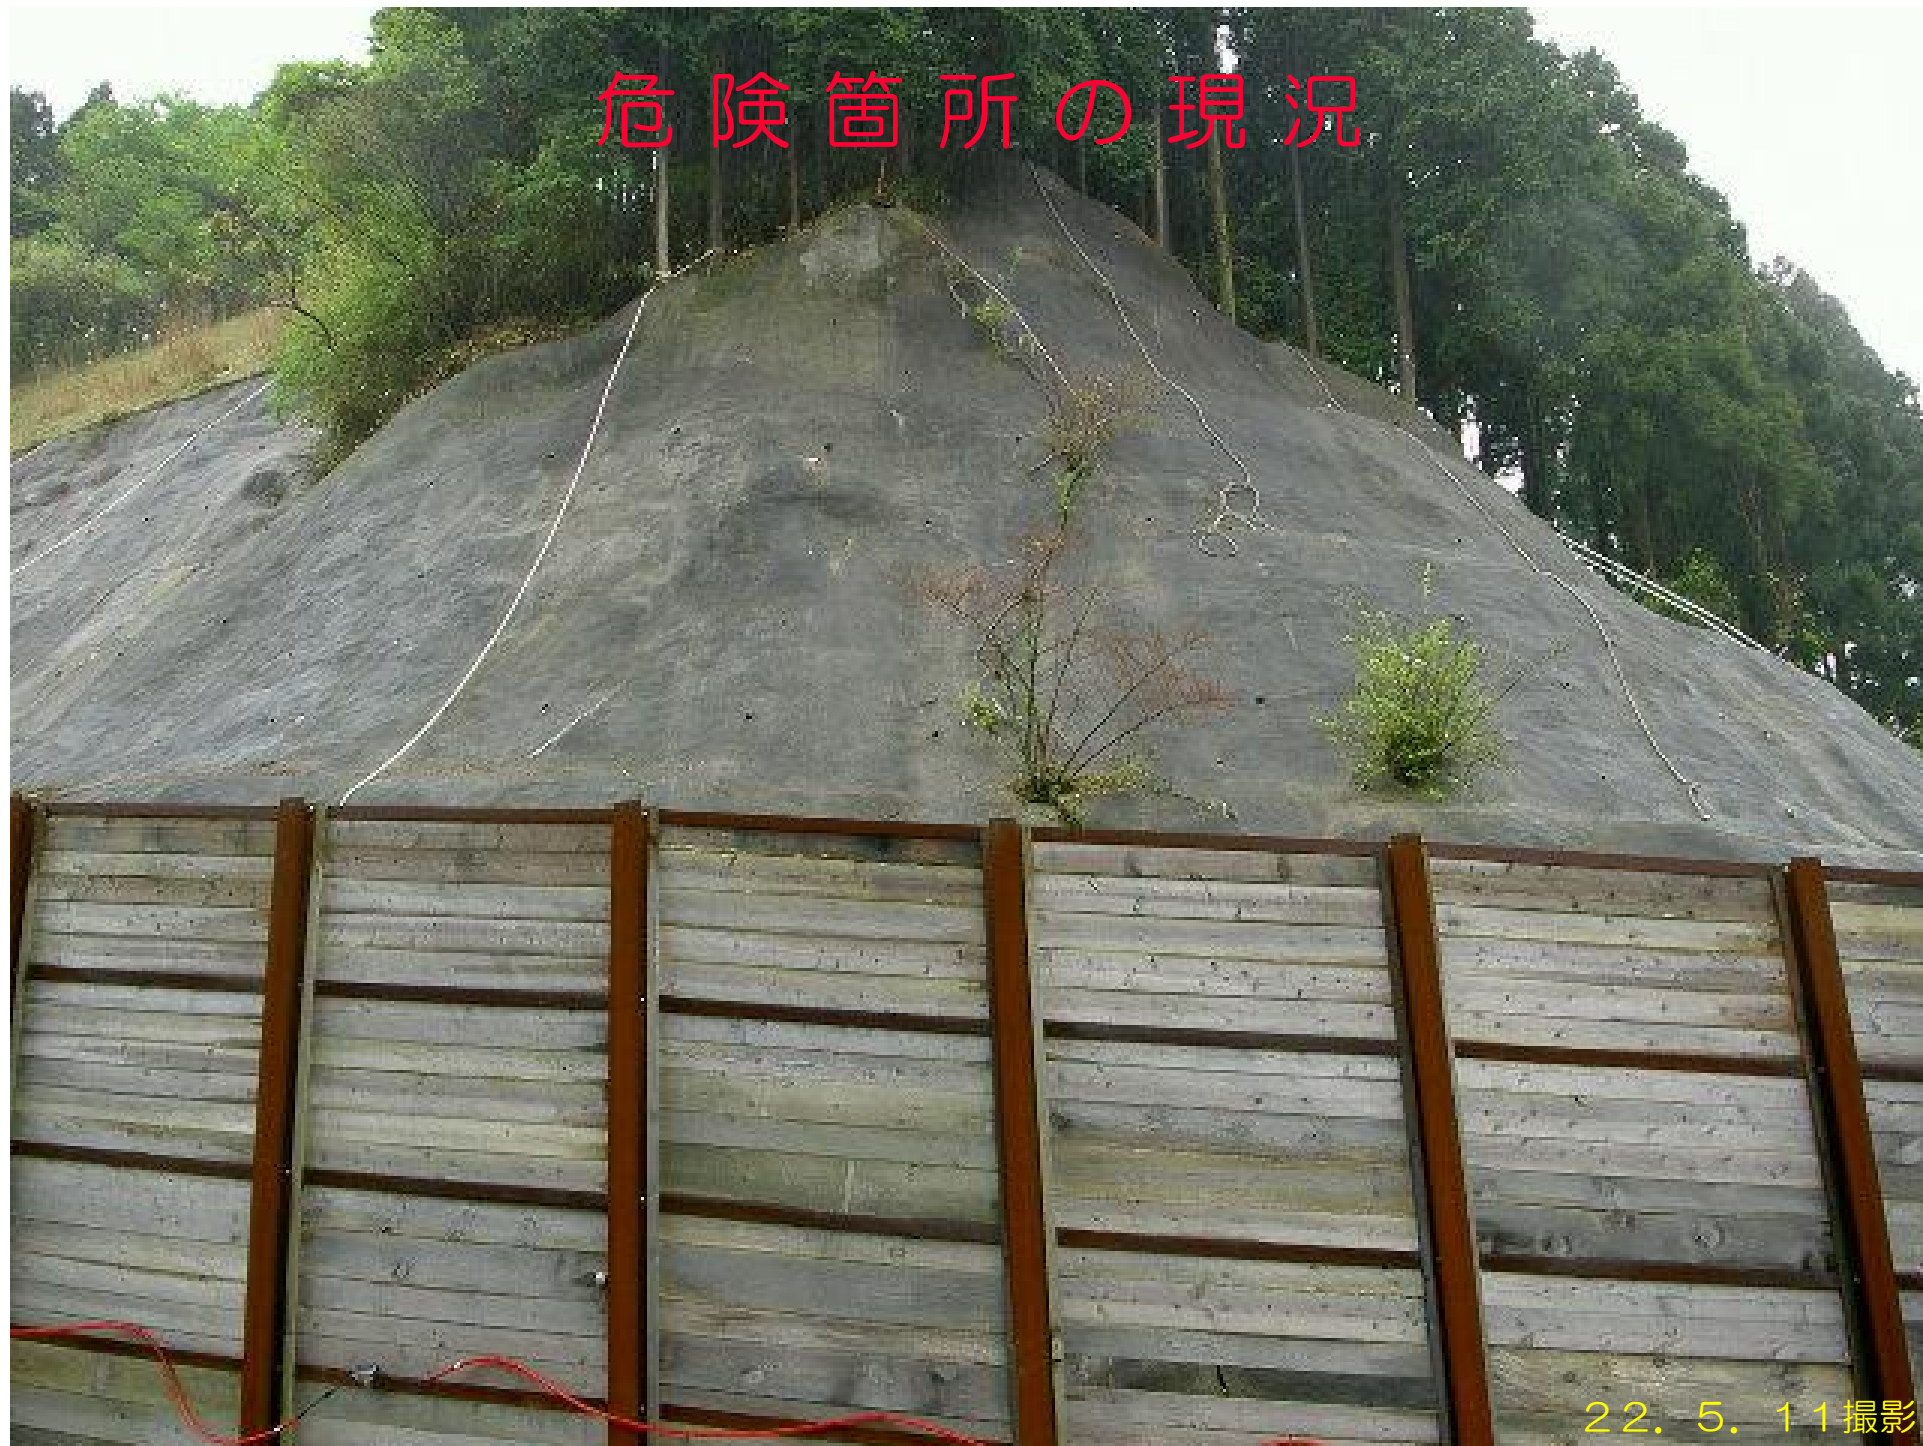
危険箇所の現況

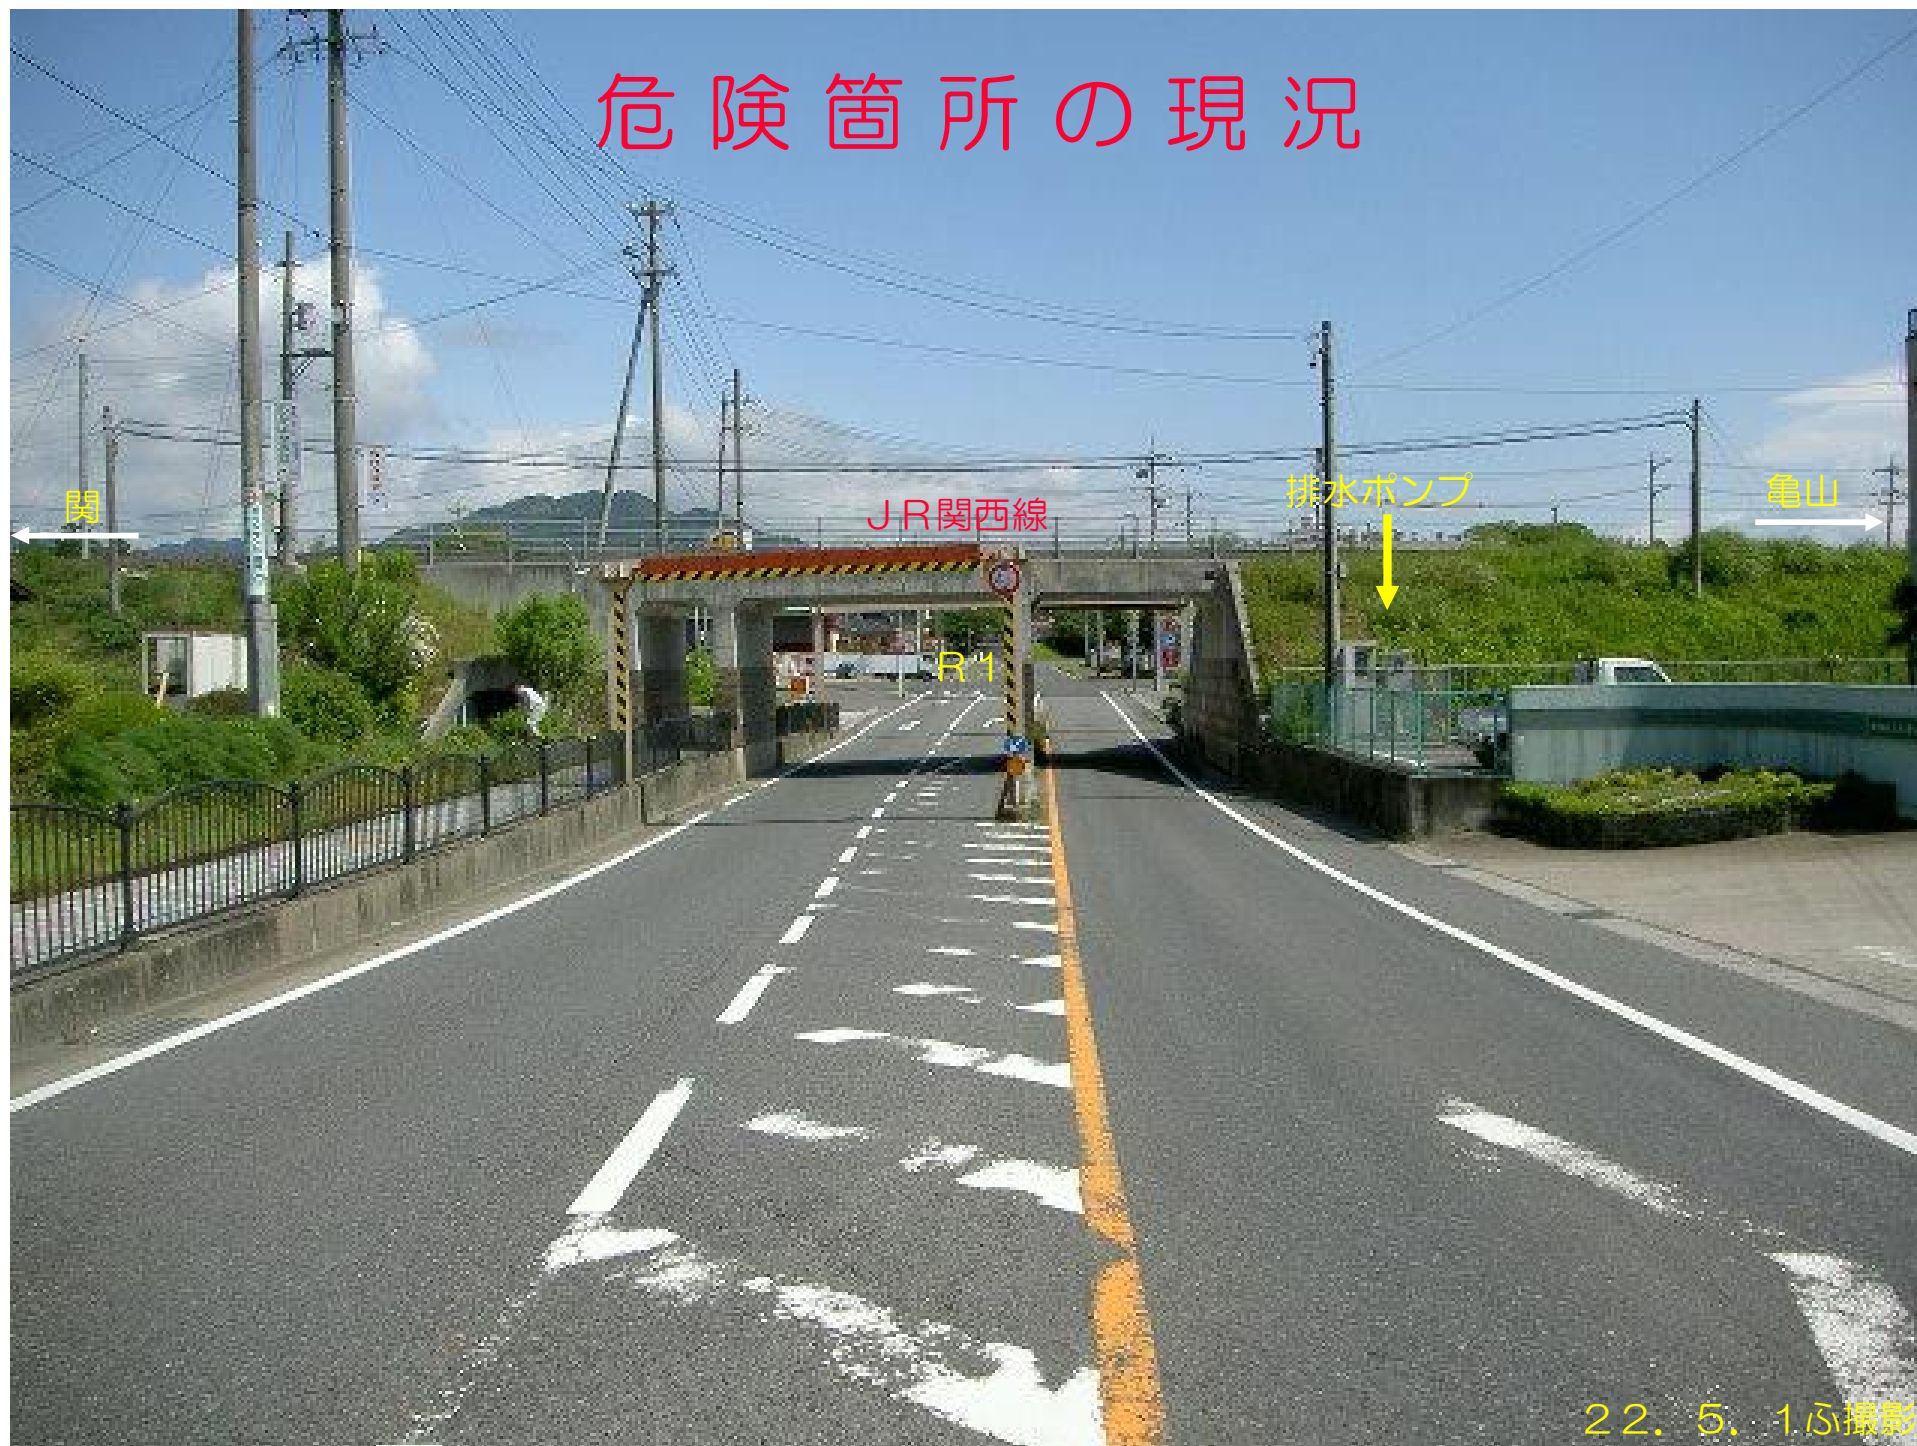
危険箇所の現況
