平成22年度

危険箇所点検

平成22年5月27日1330~

亀山市

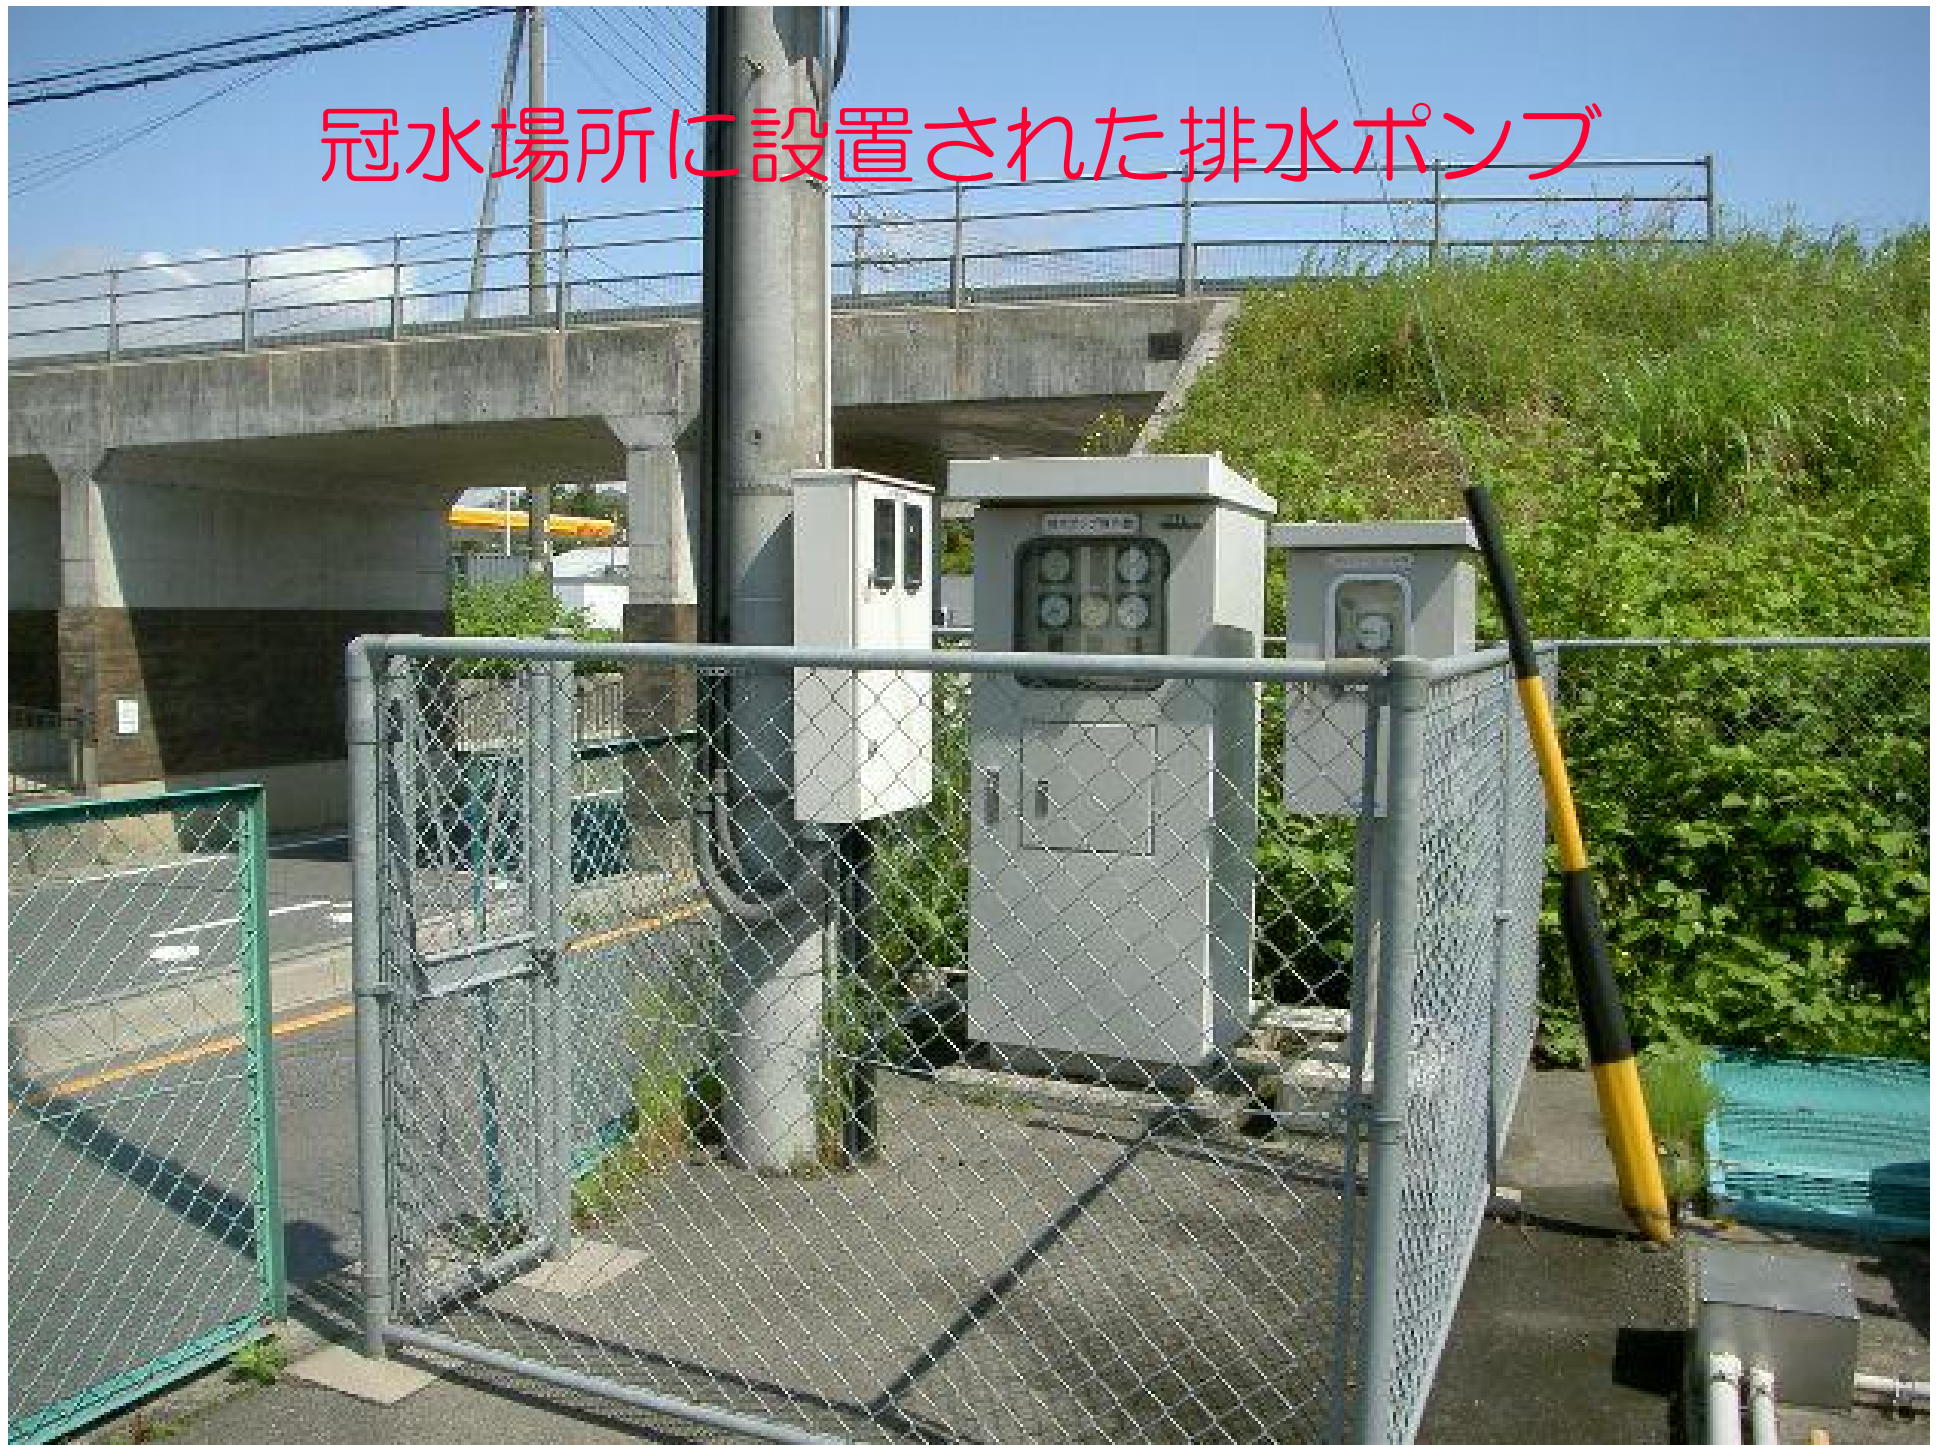
冠水場所に設置された排水ポンプ

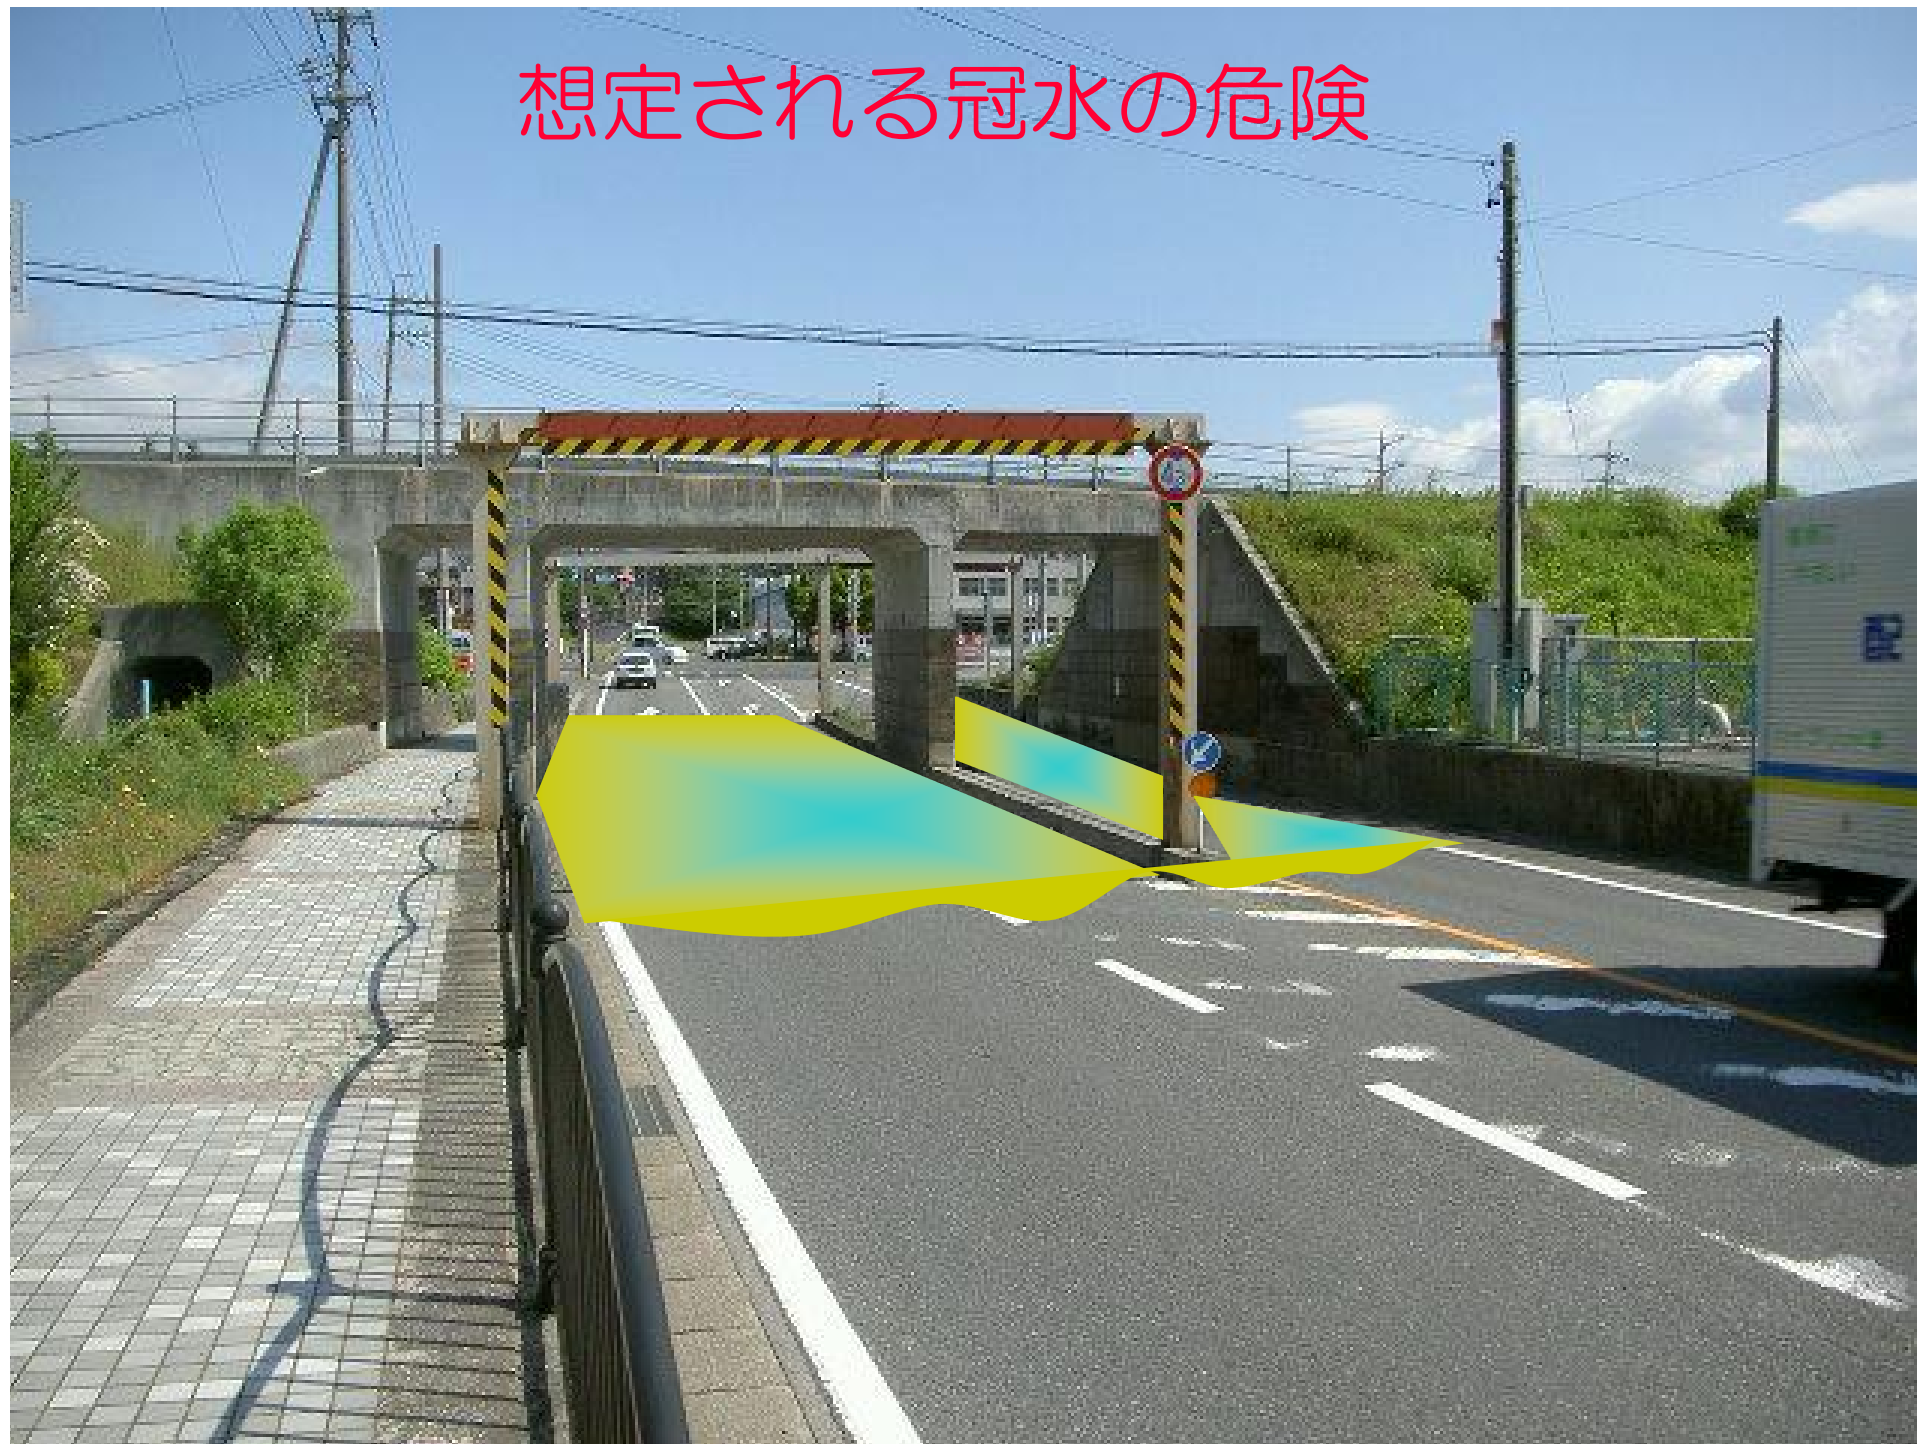
想定される冠水の危険

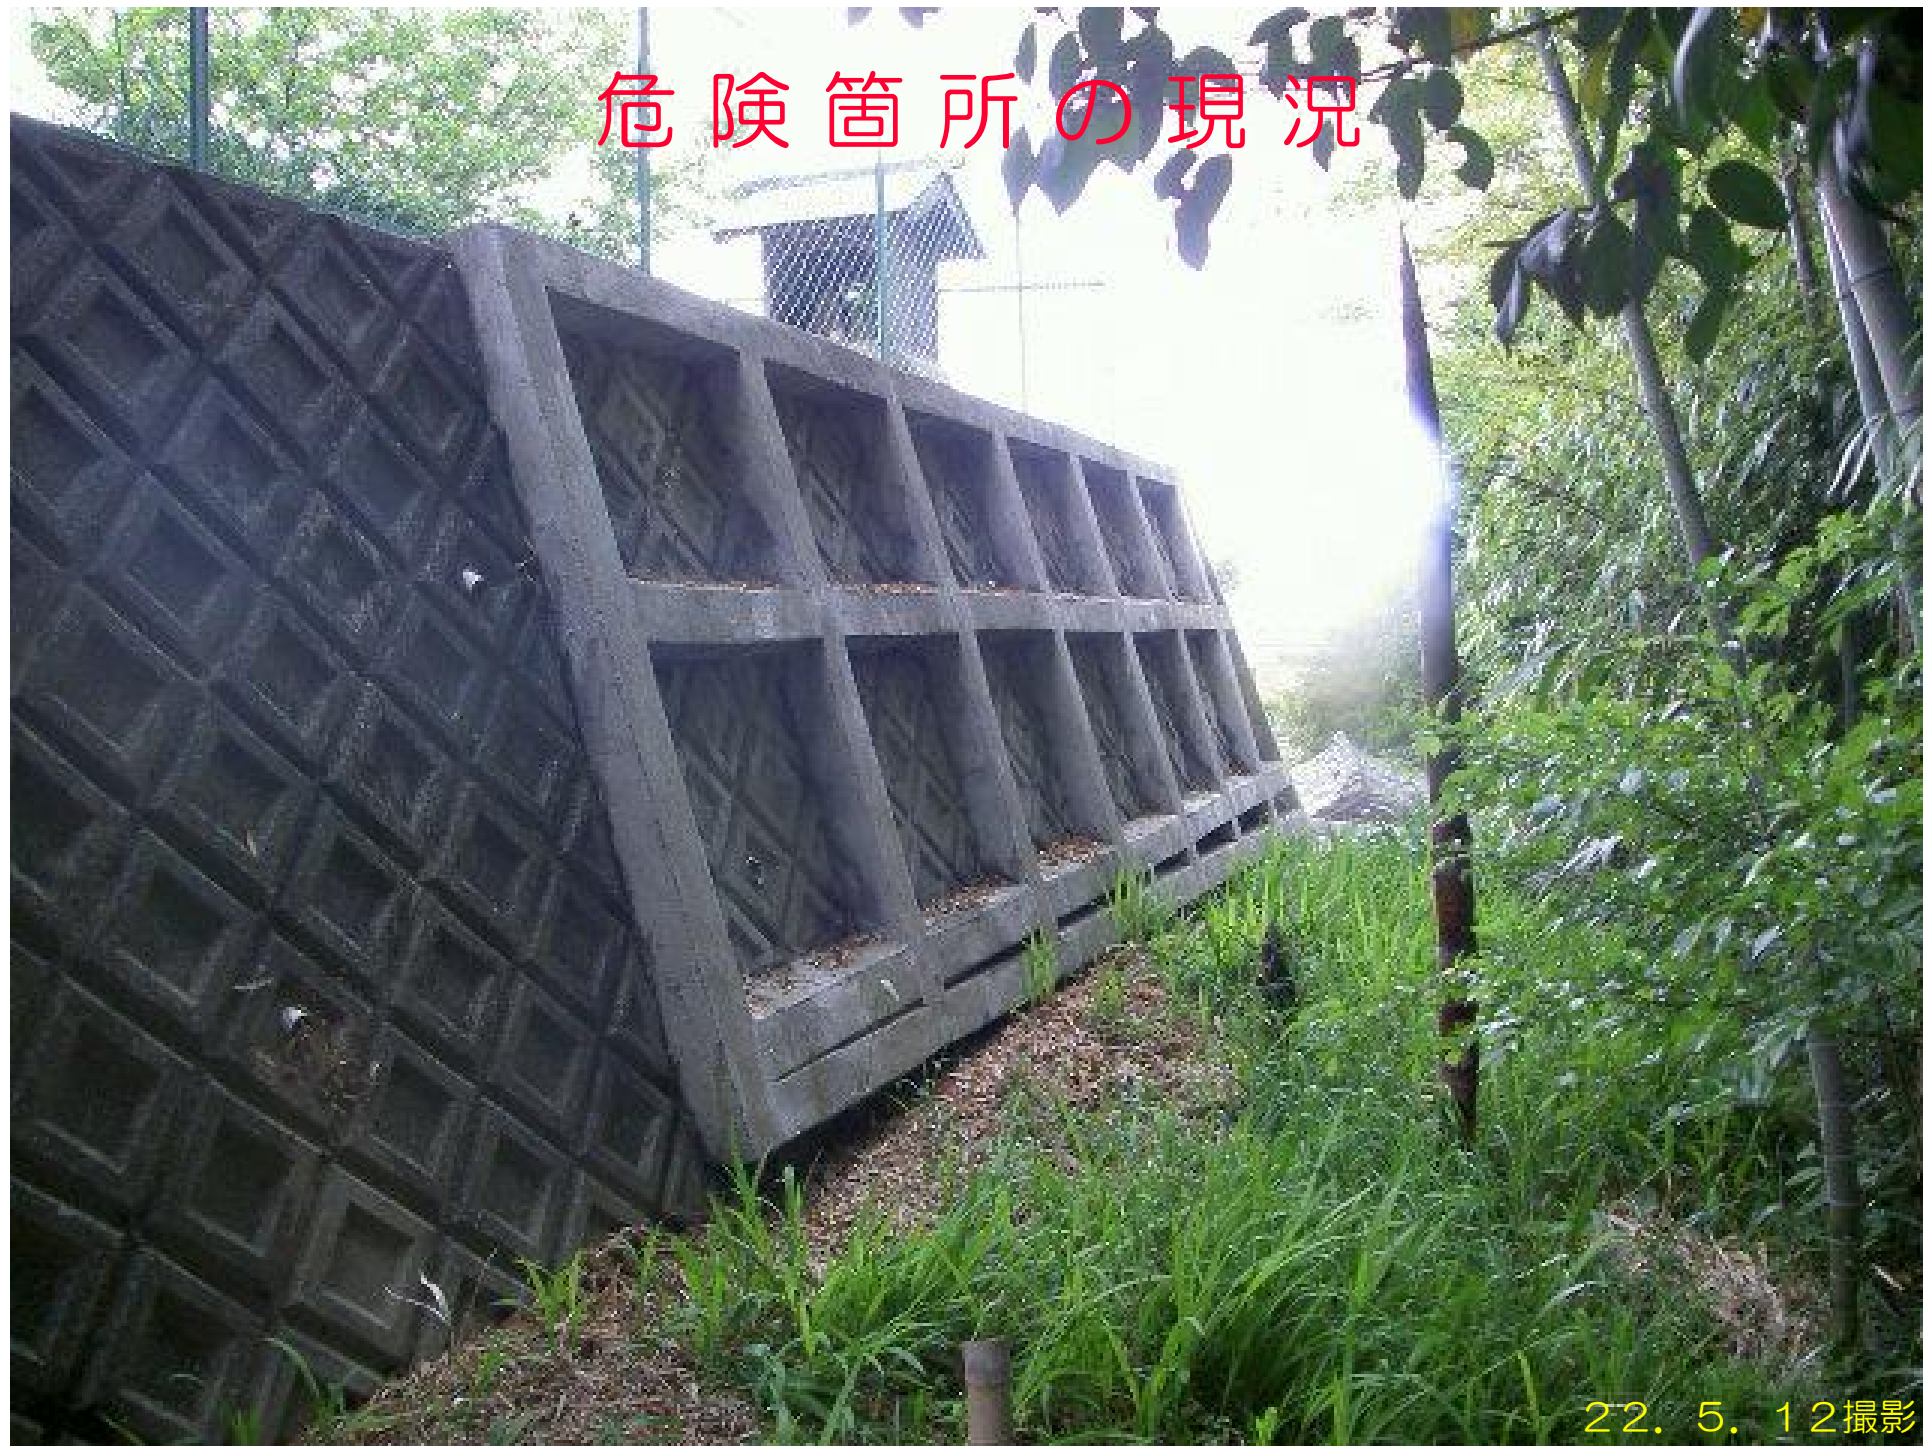
危険箇所の現況

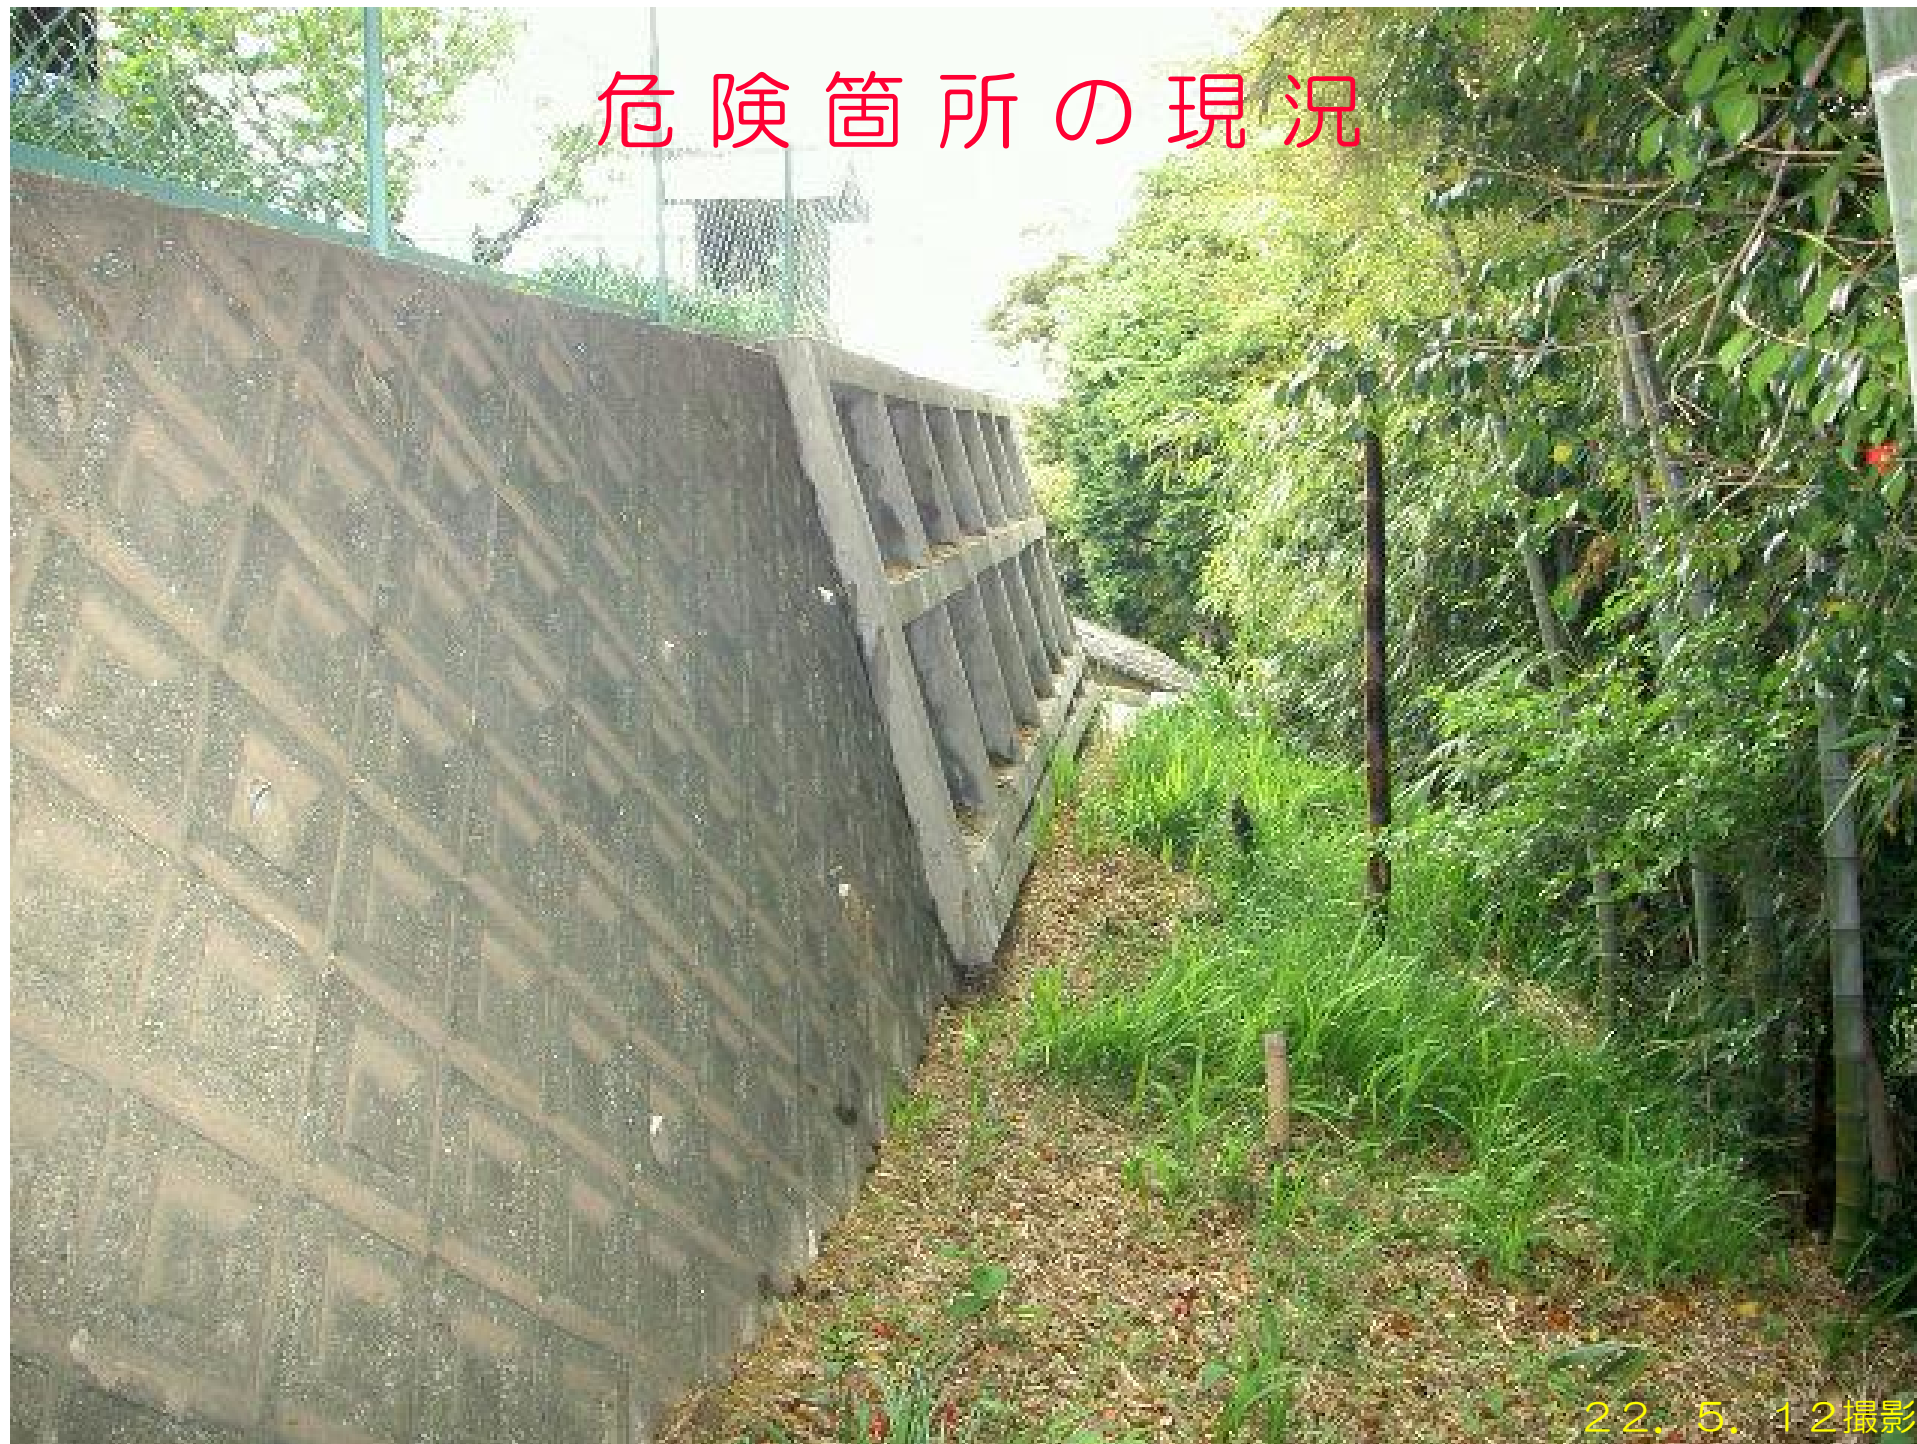
危険箇所 の 現況

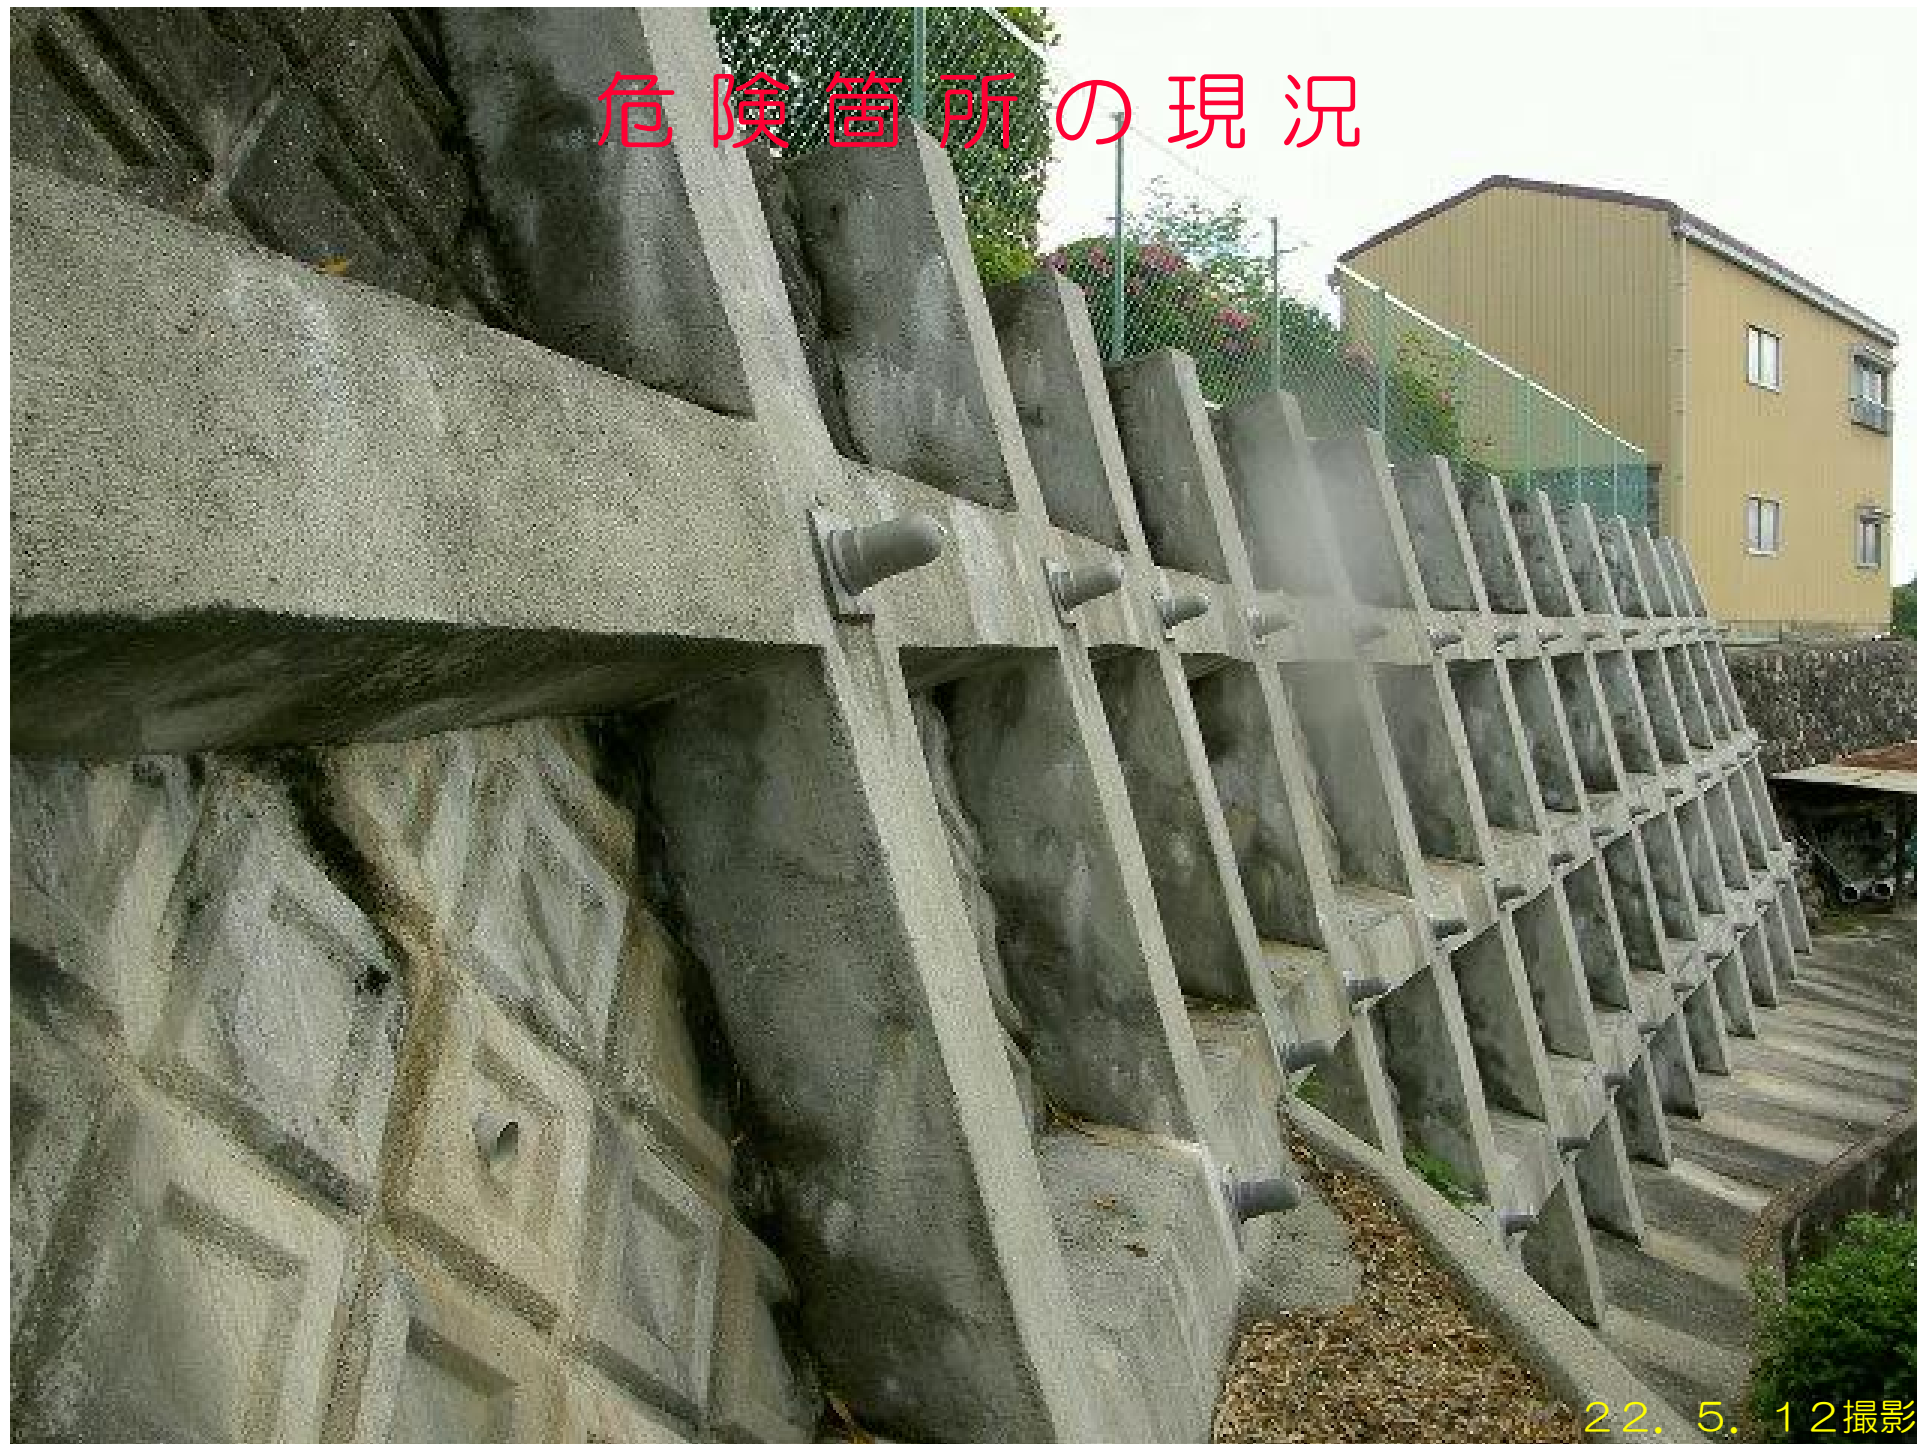
危険箇所の現況

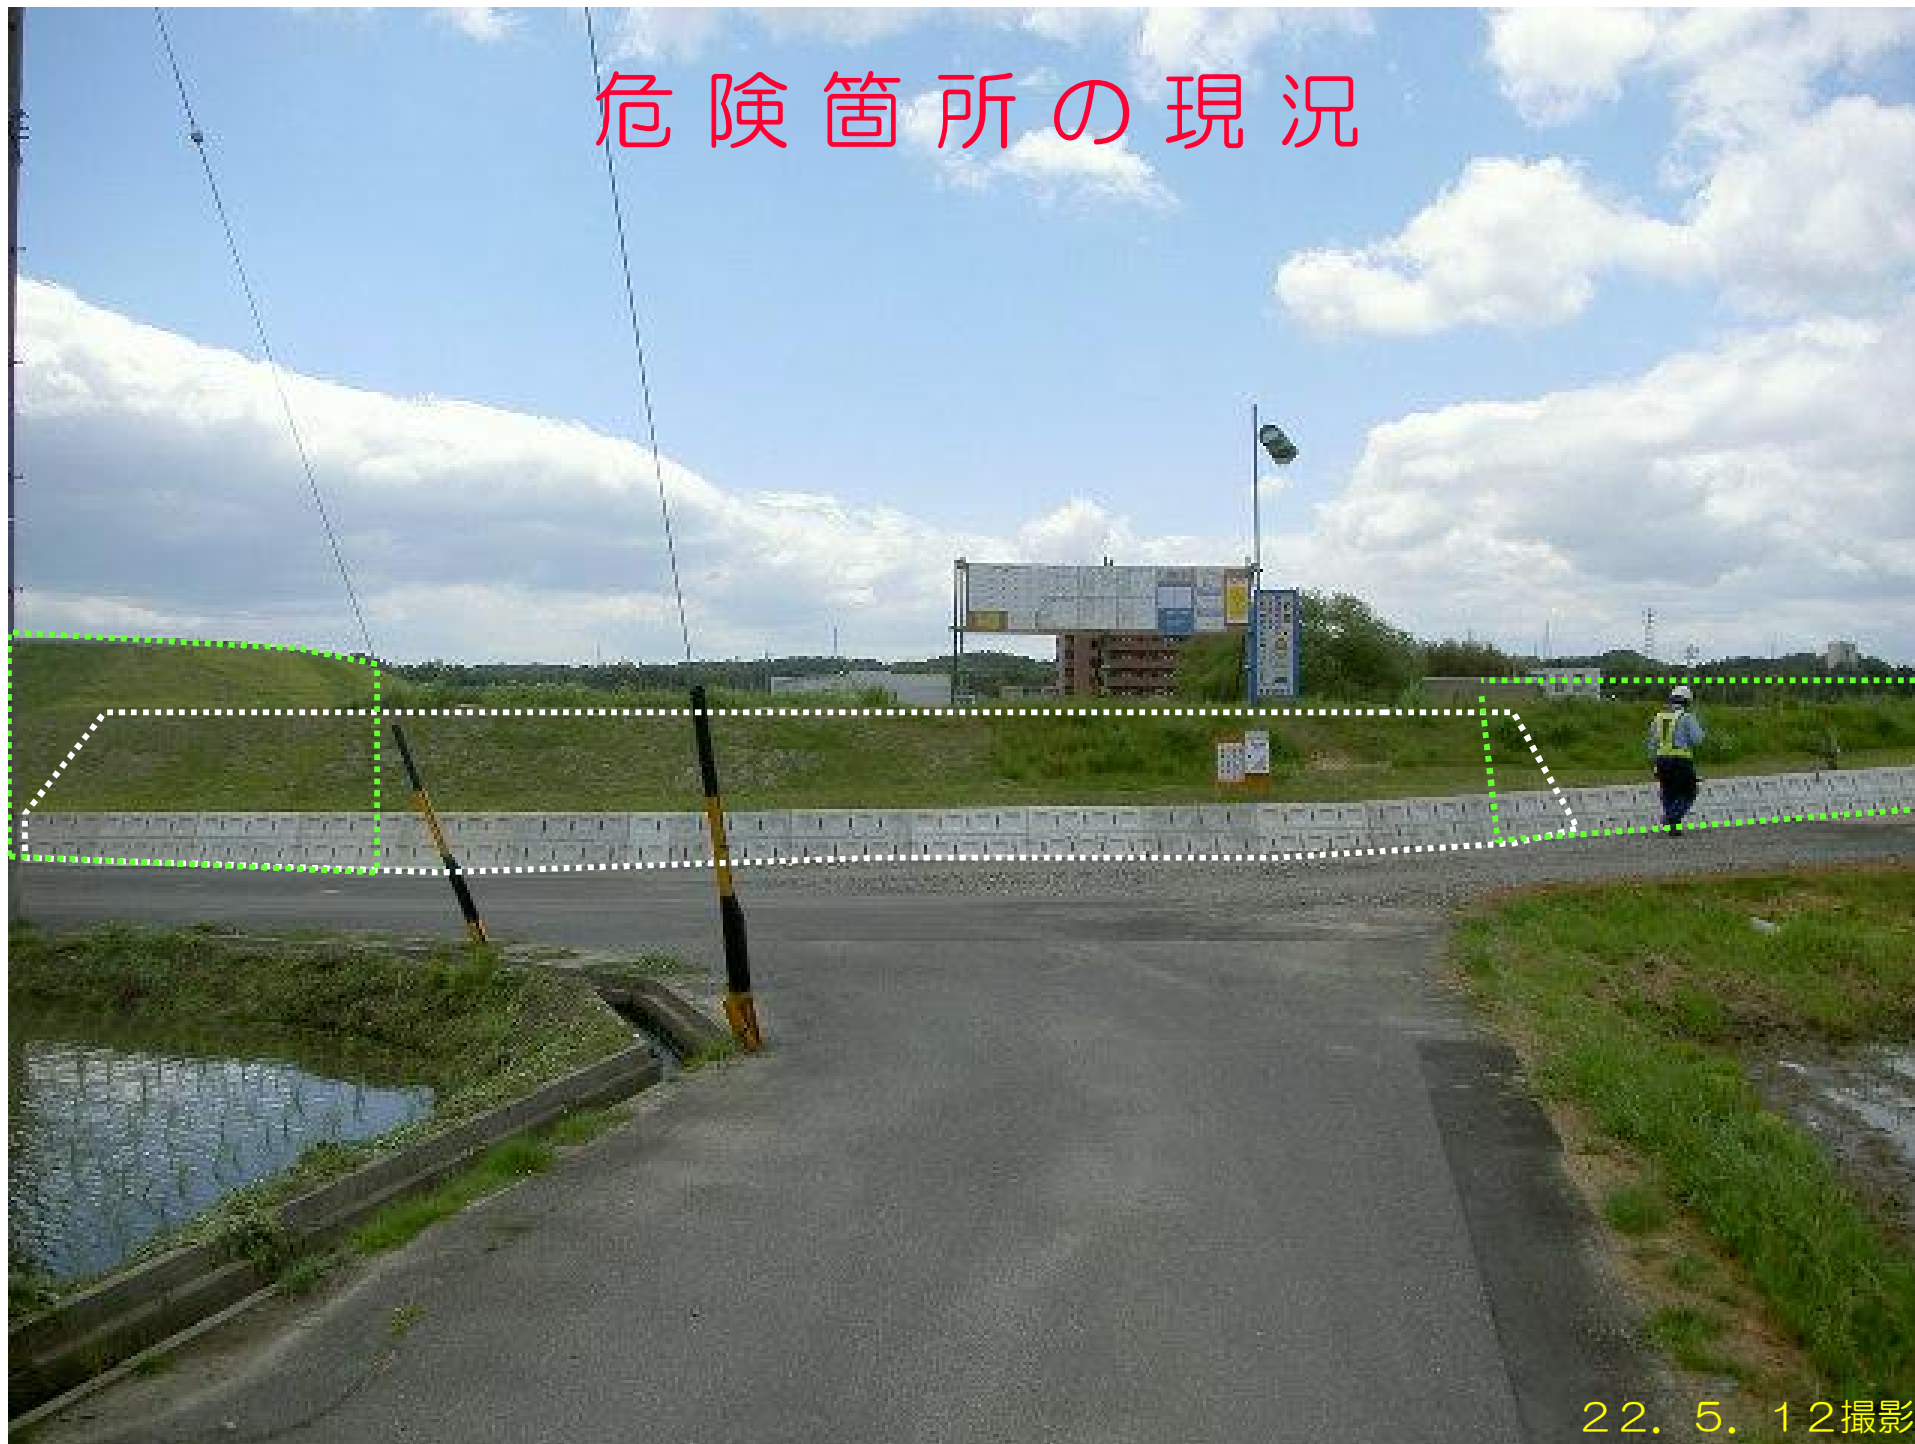
危険箇所の現況

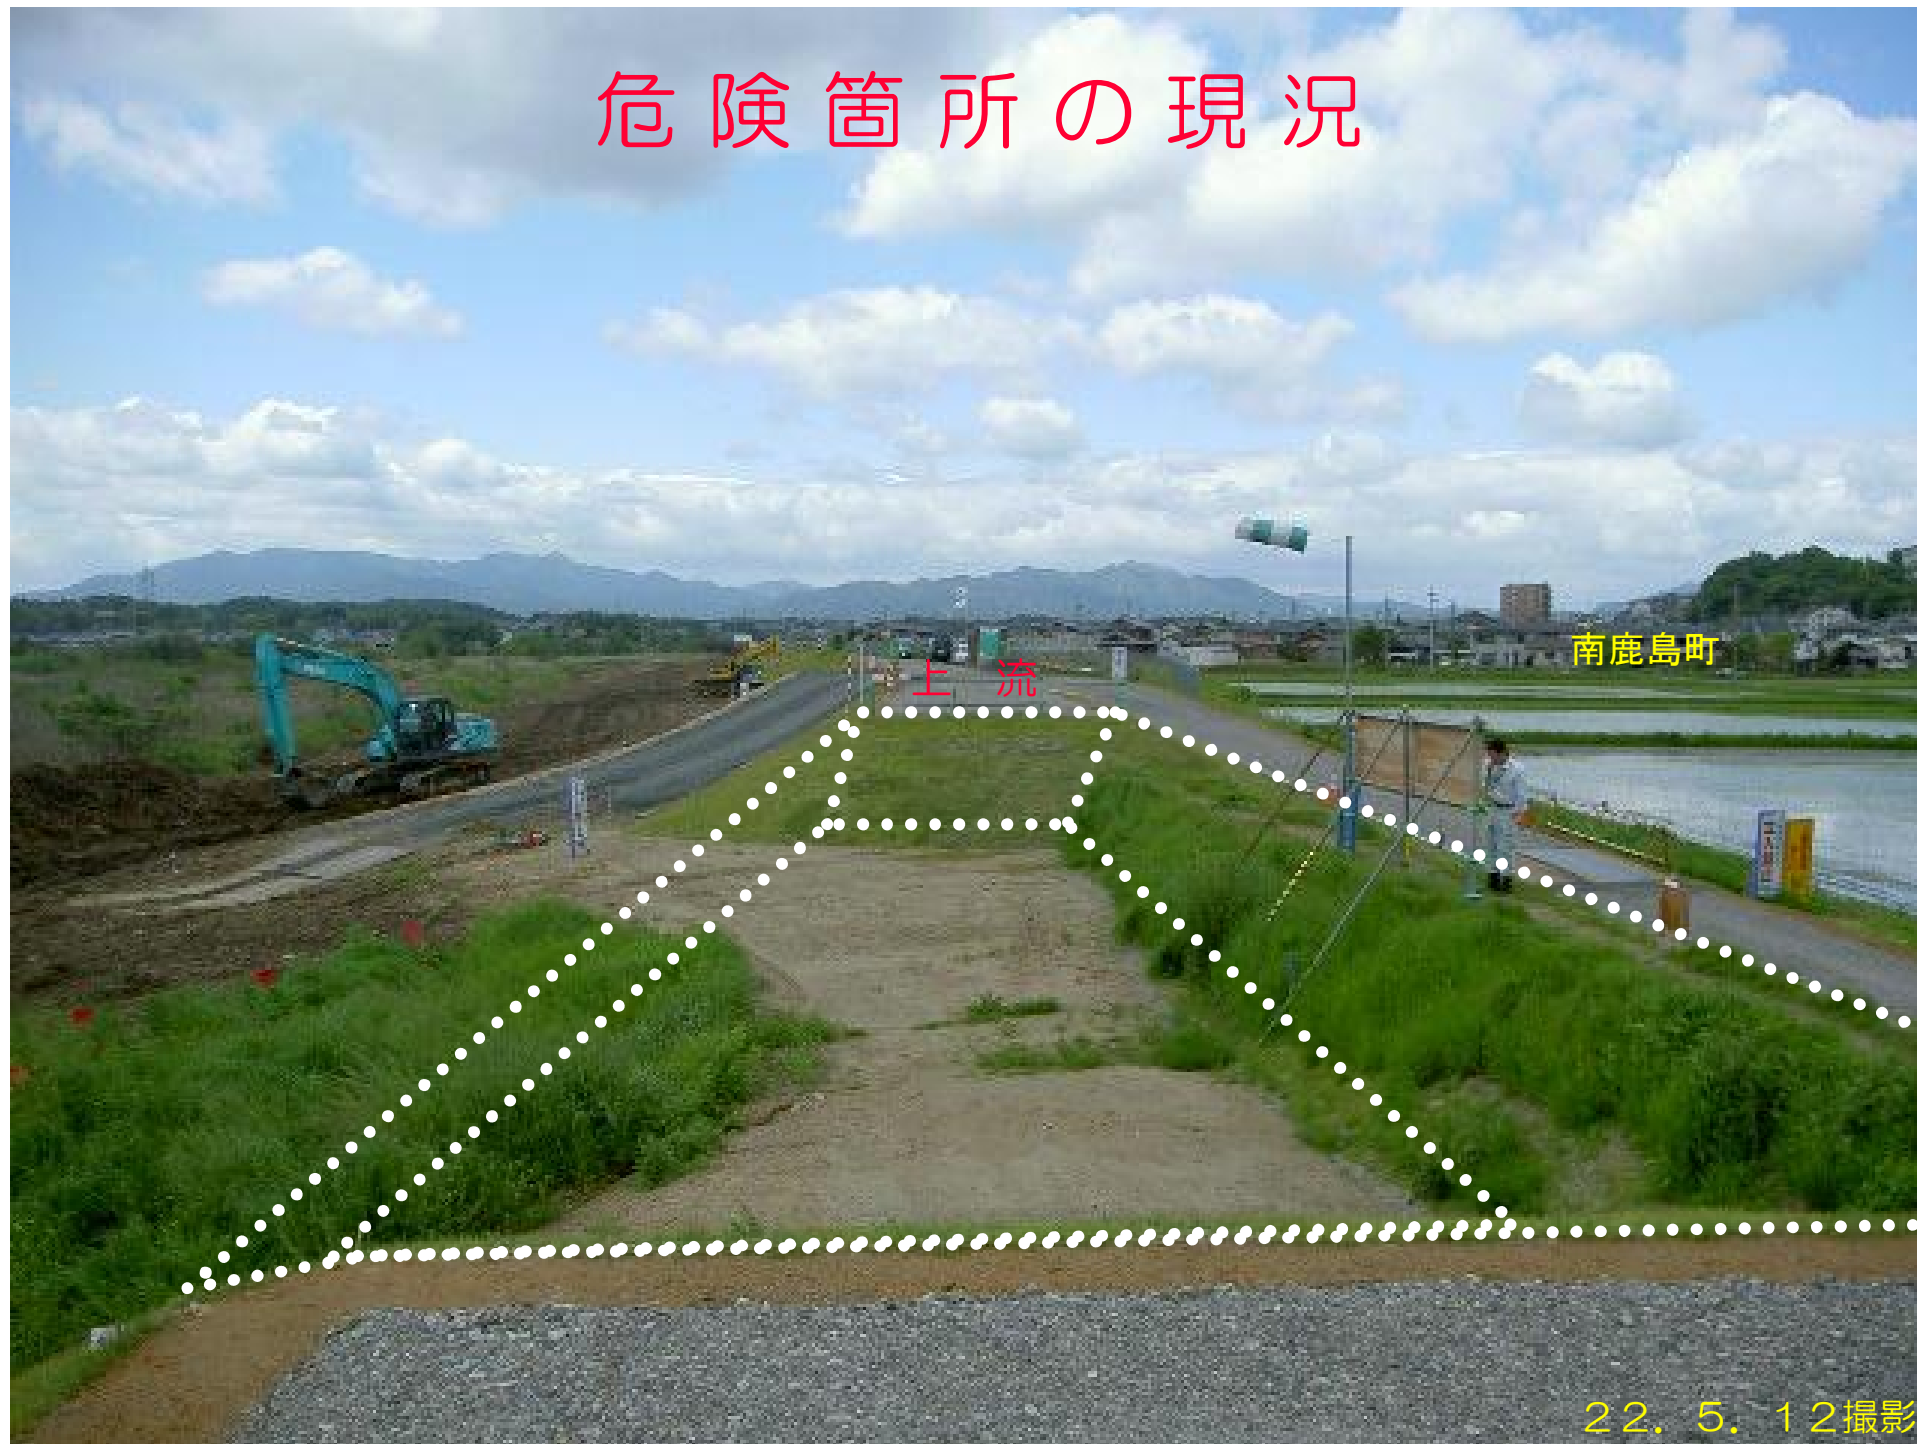
危険箇所 の 現況

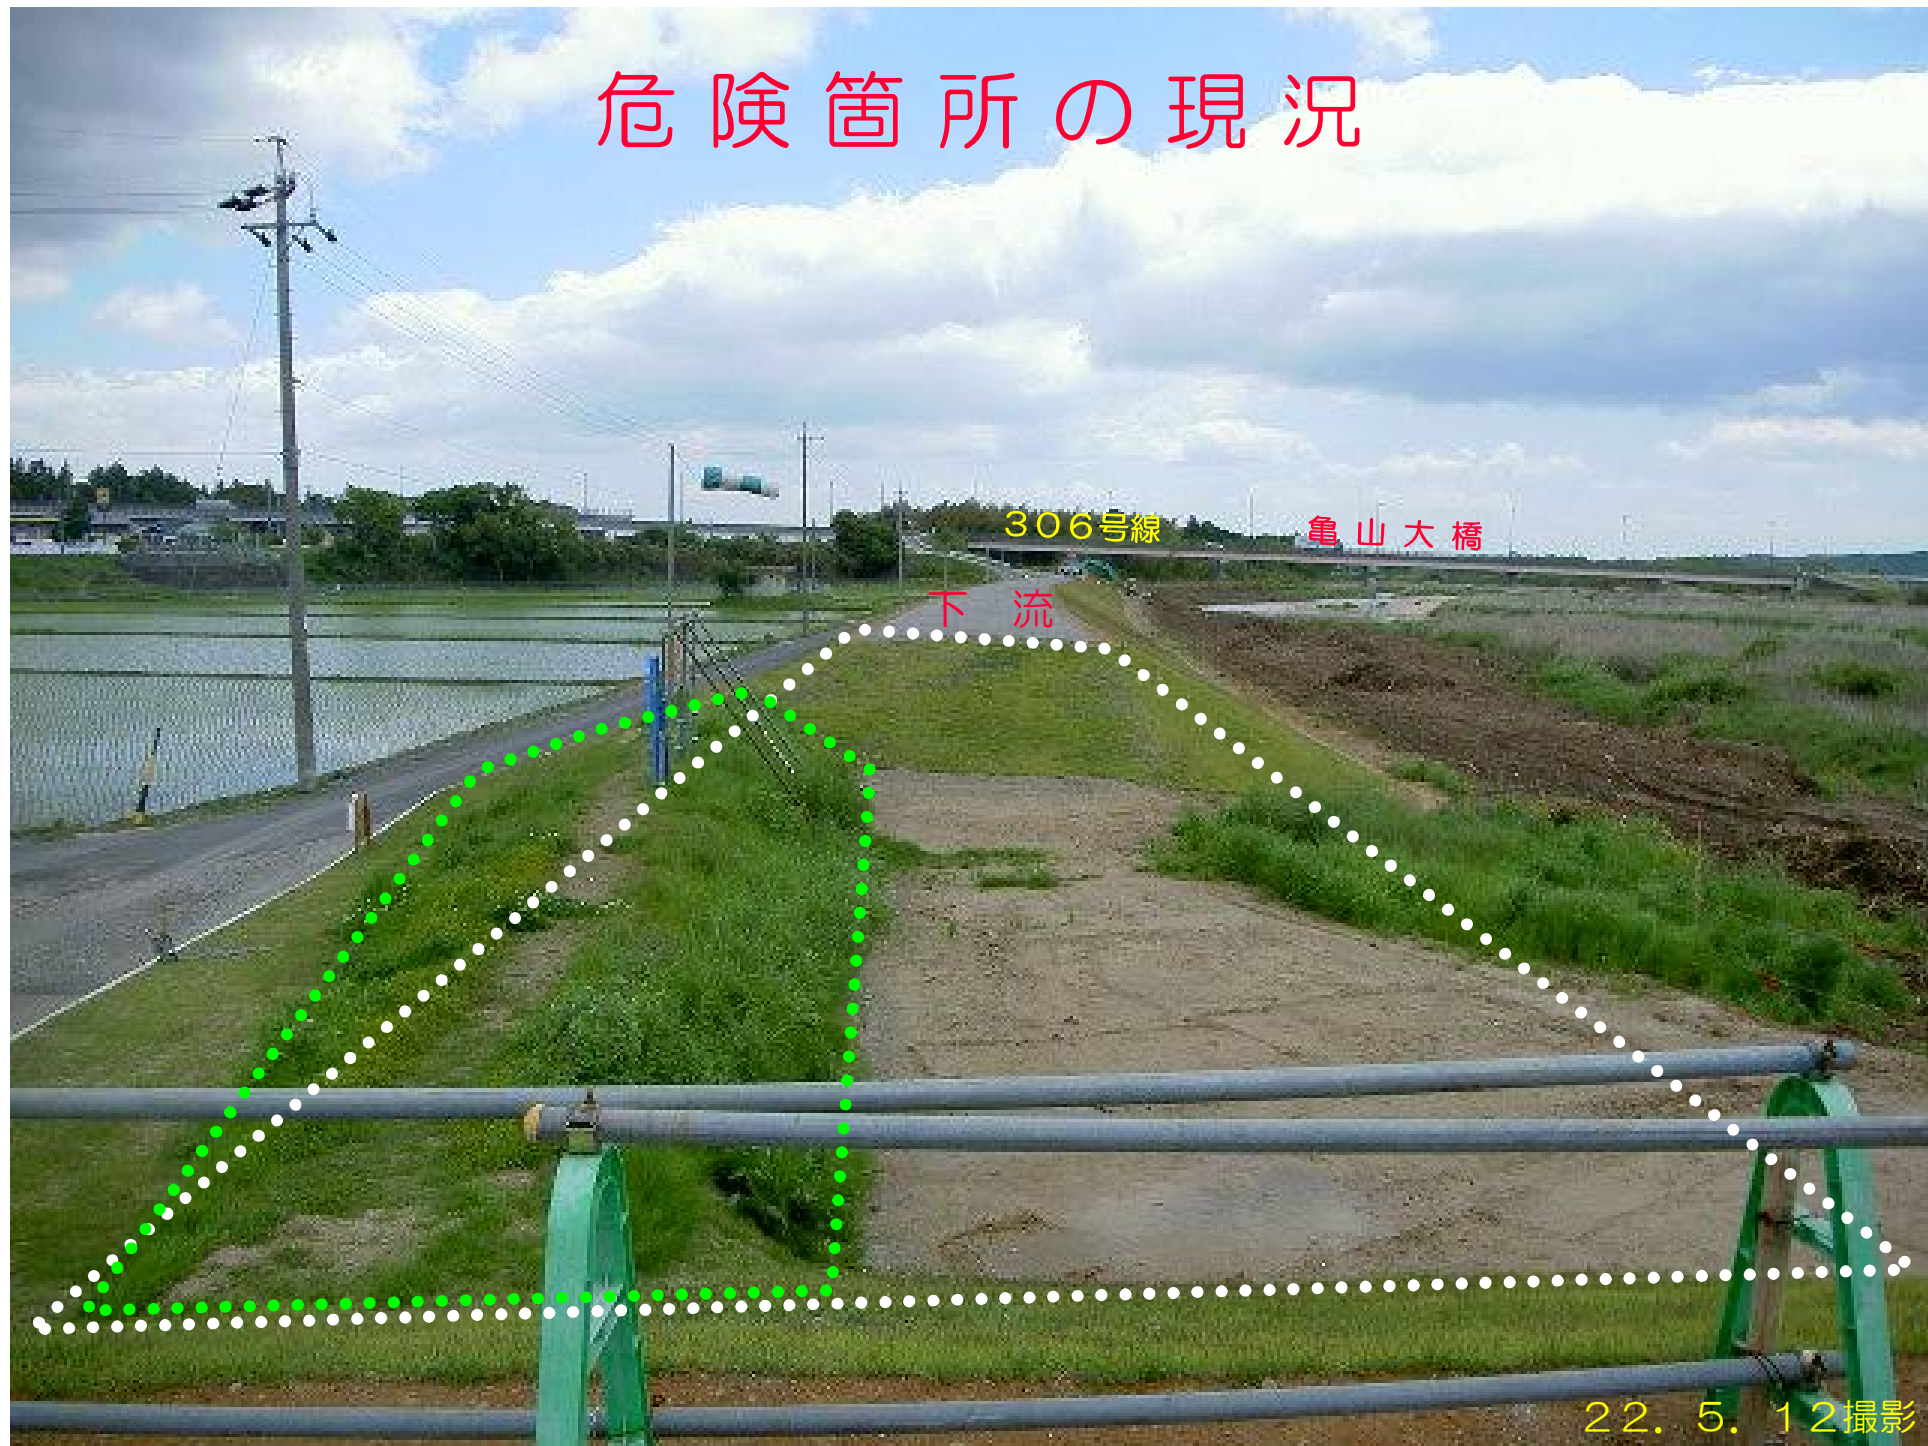
危険箇所 の 現況
