平成22年度

危険箇所点検

平成22年5月27日1330~

亀山市

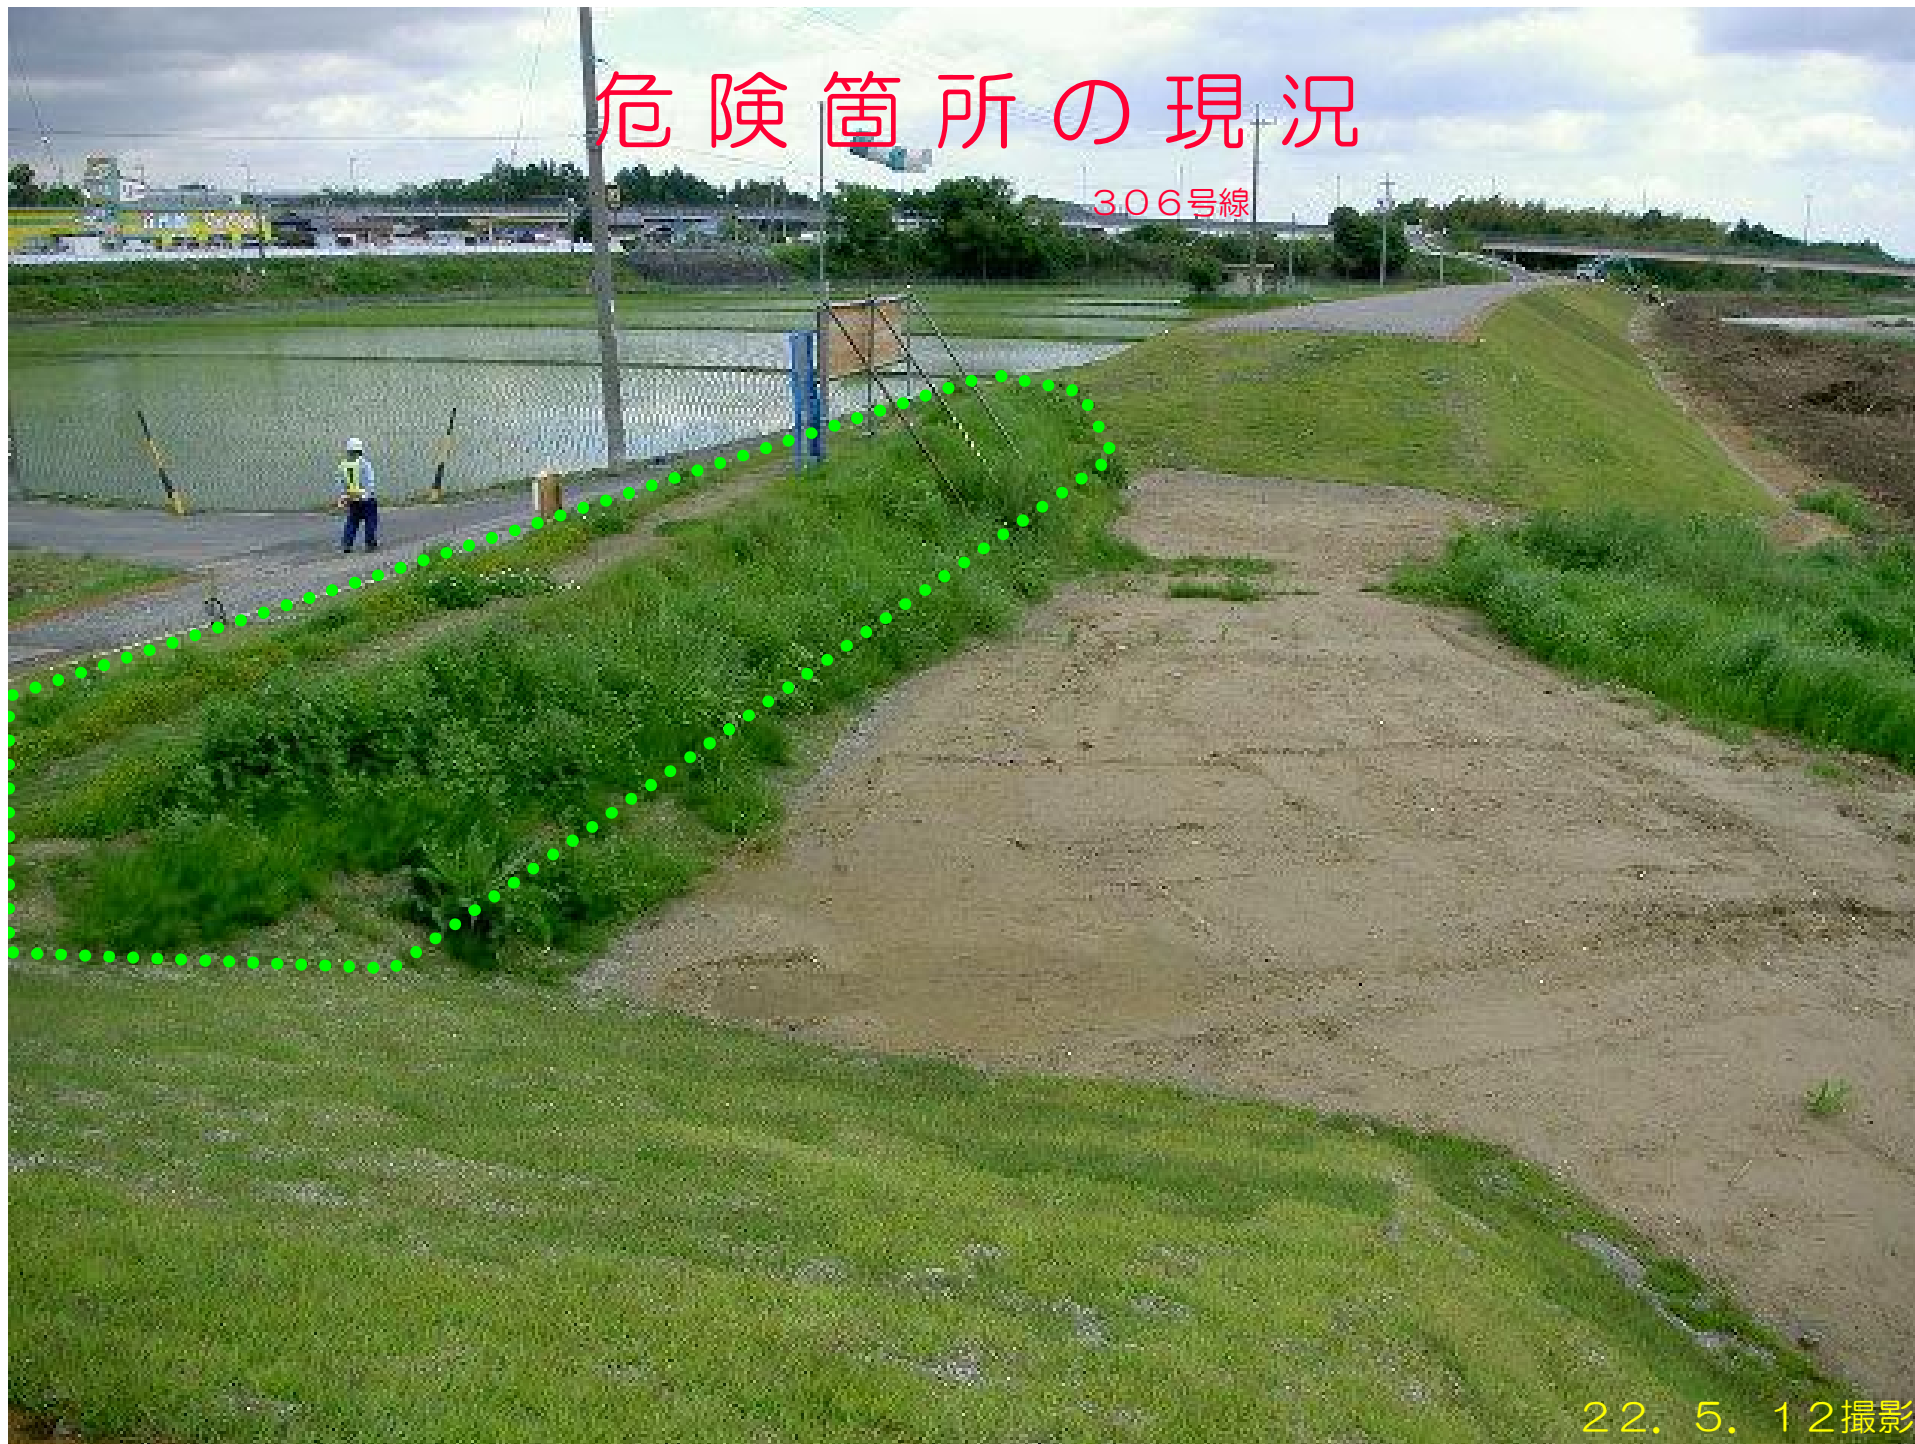
危険箇所 の 現況

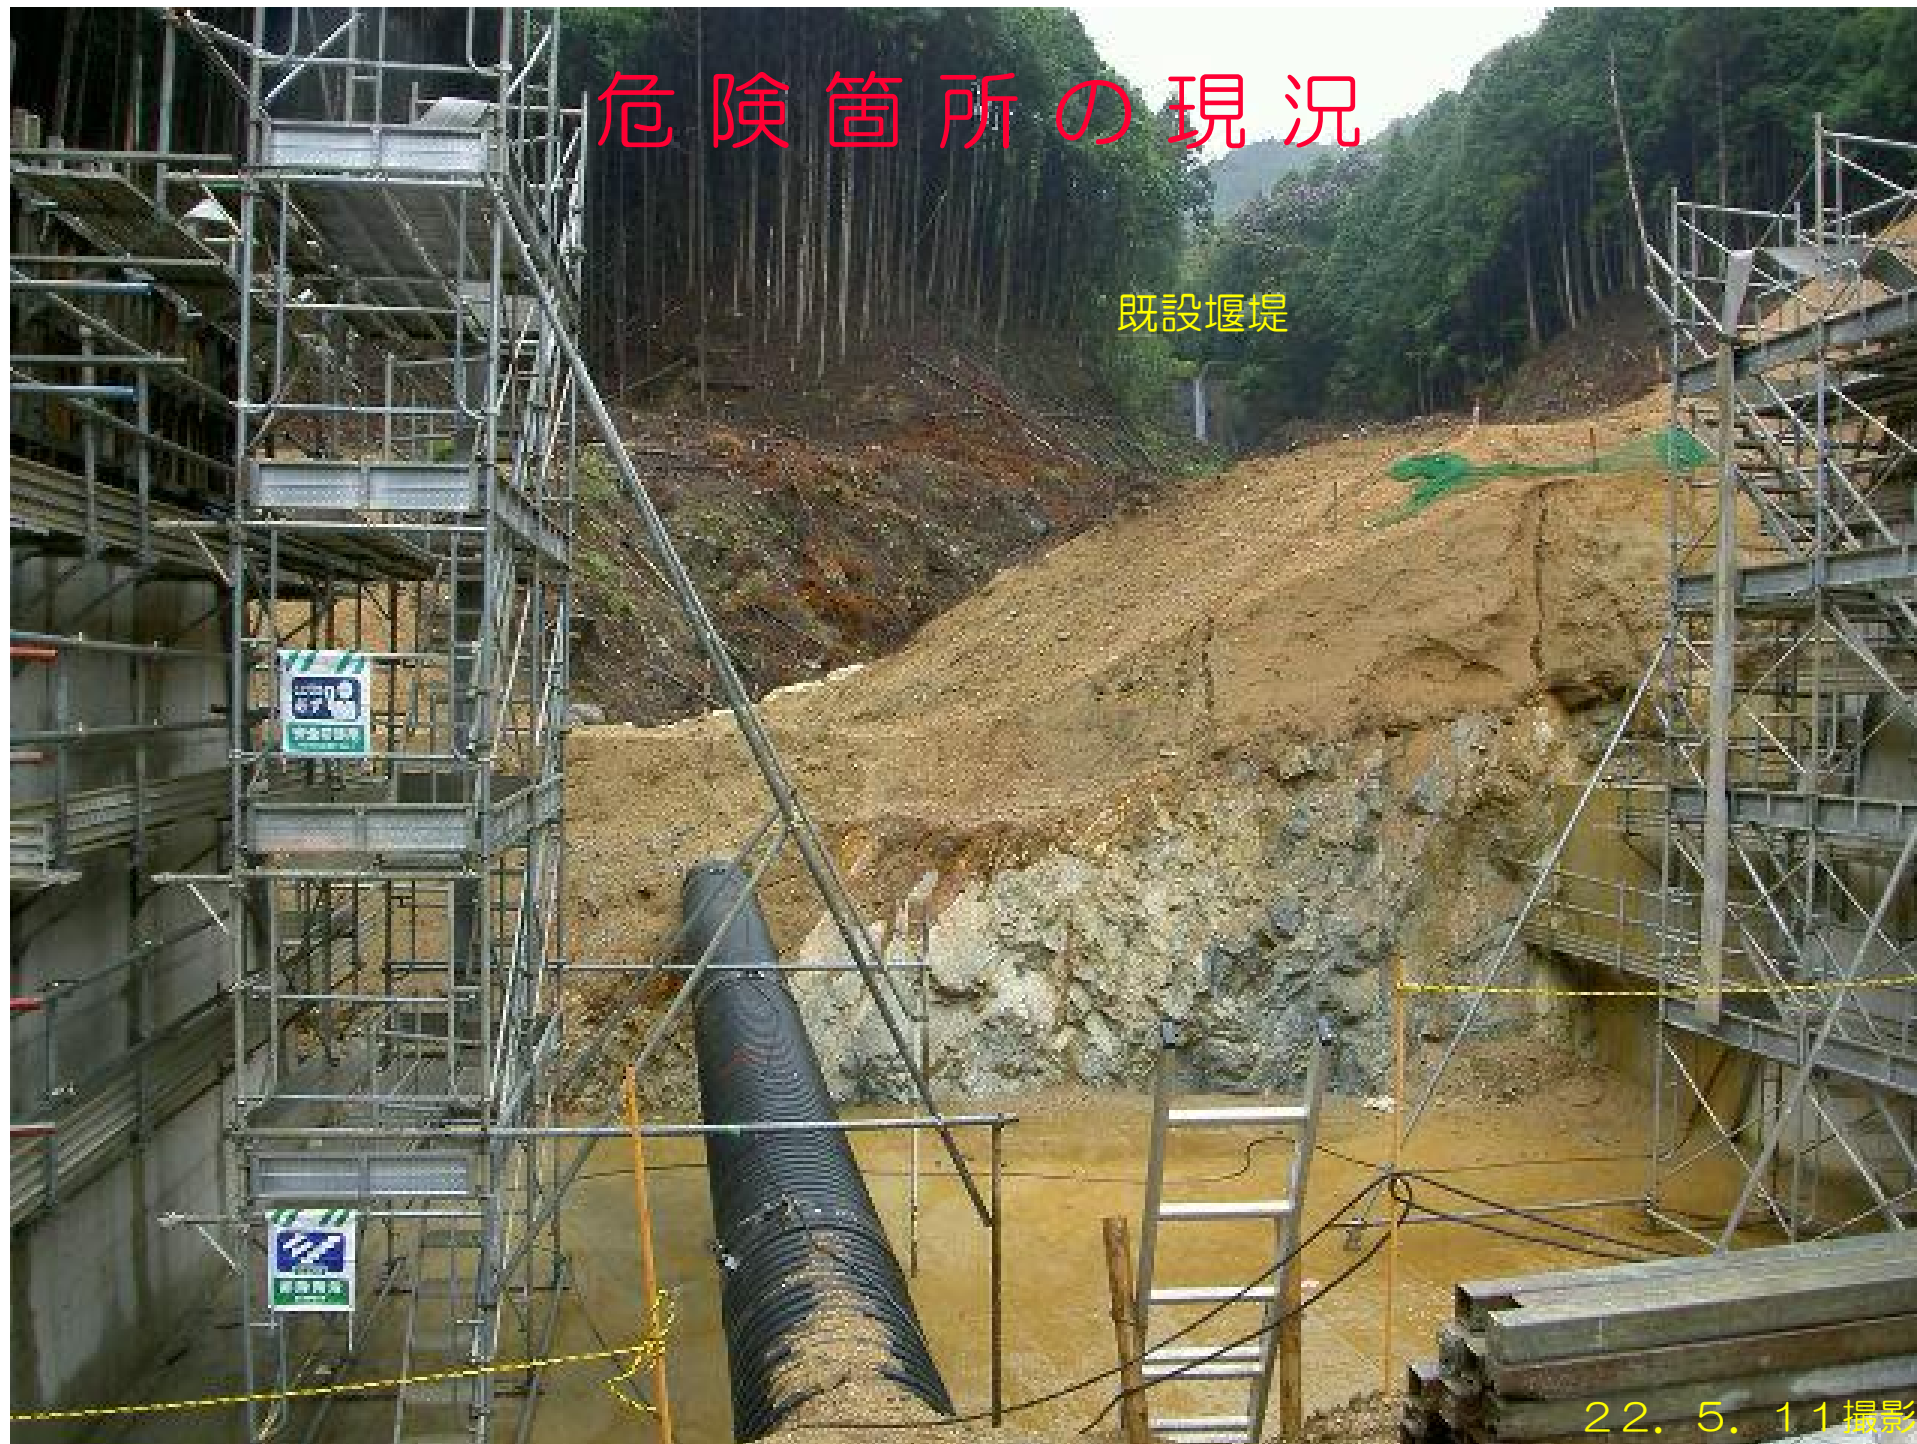
危険箇所の現況

既設堰堤

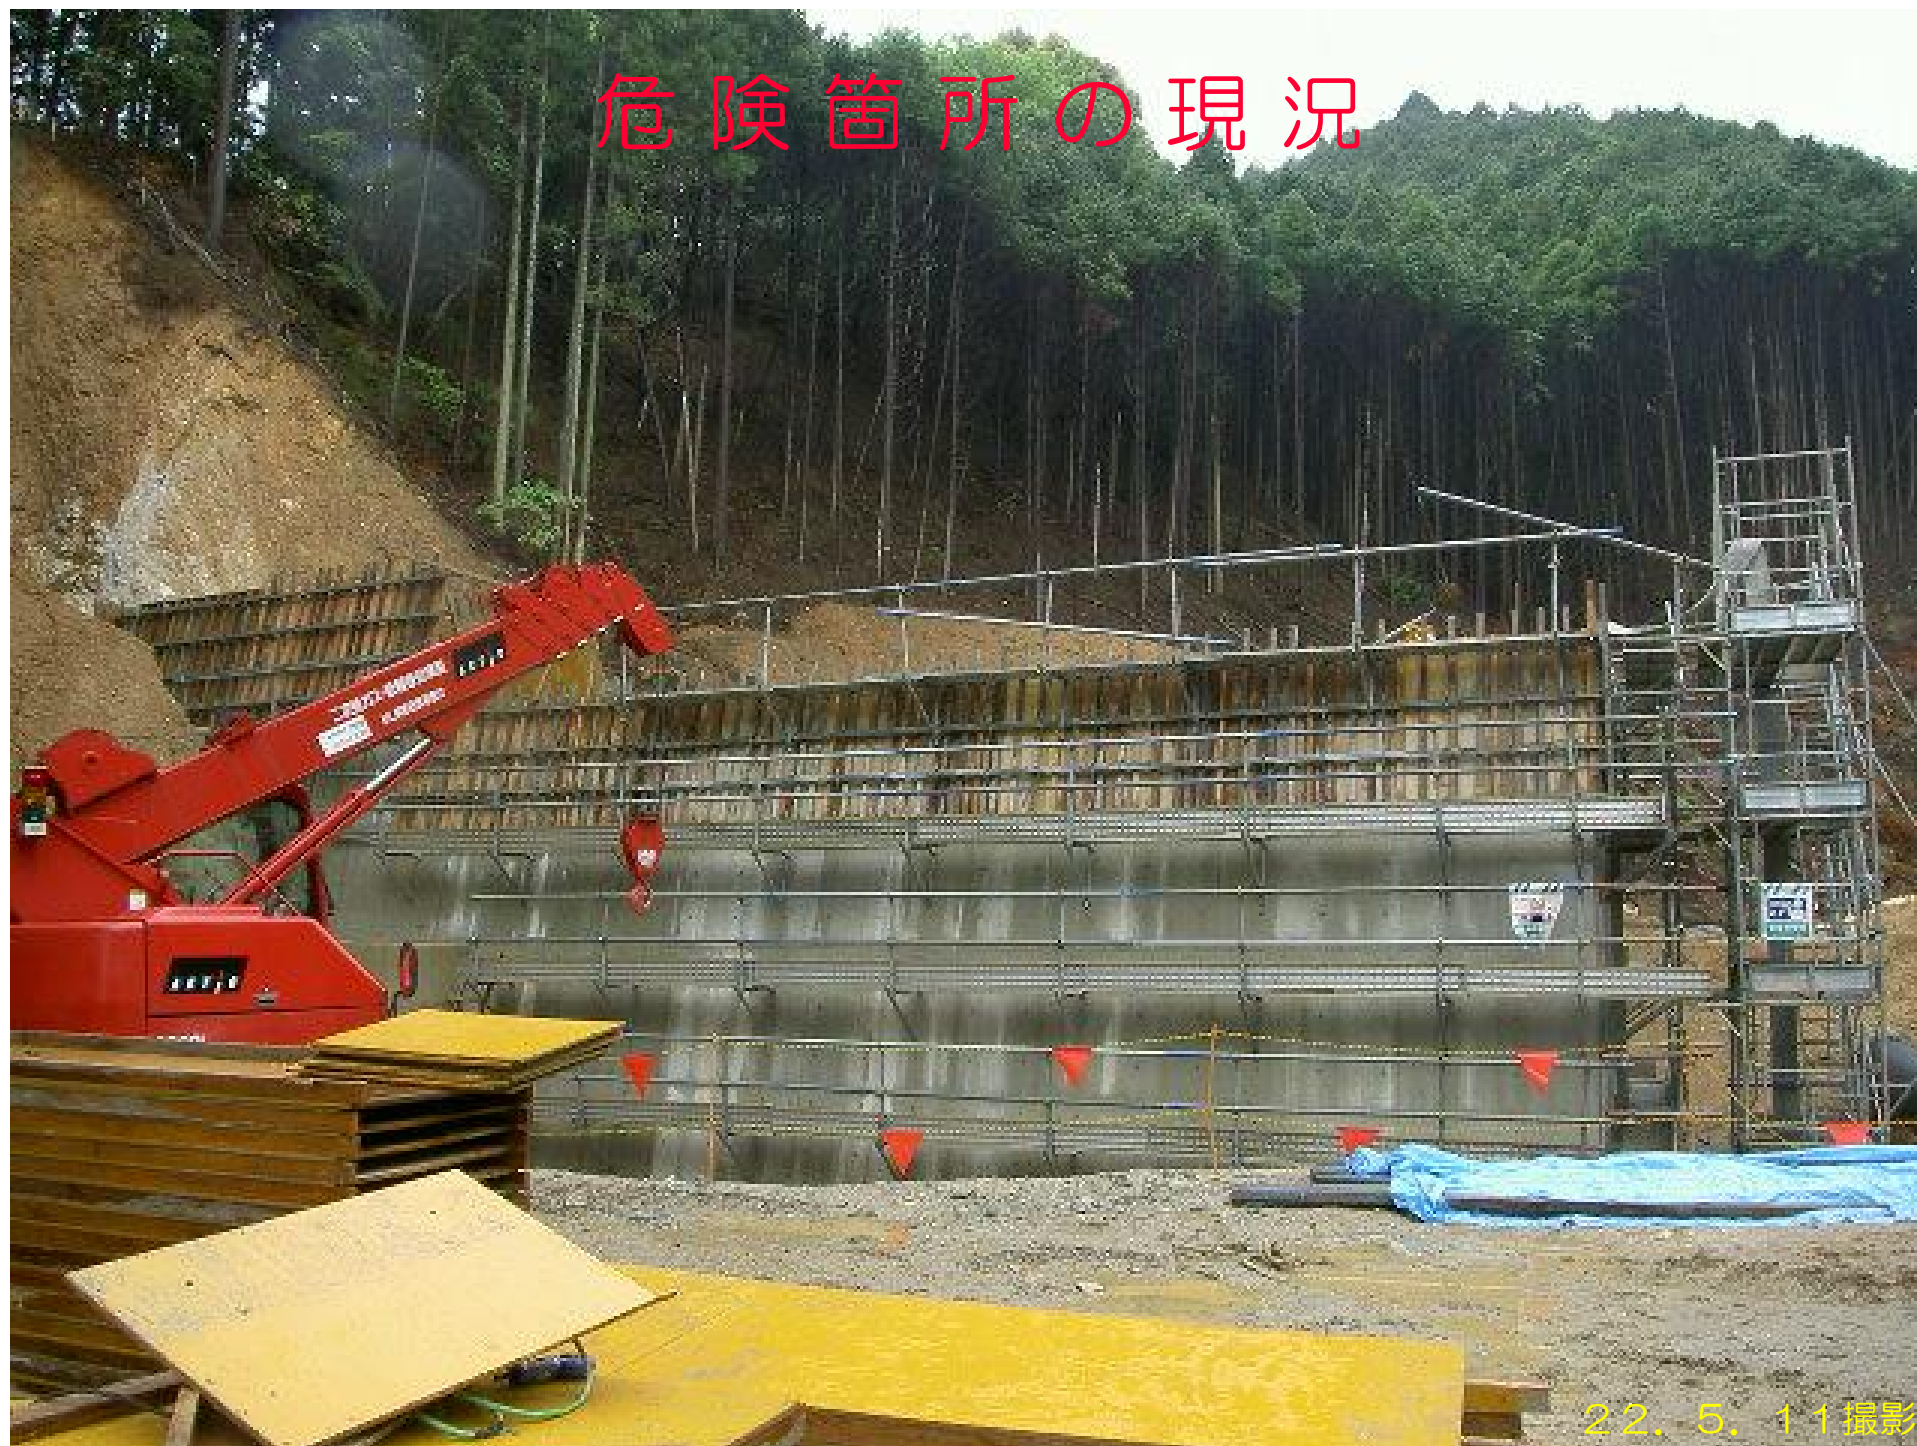
危険箇所 の 現況

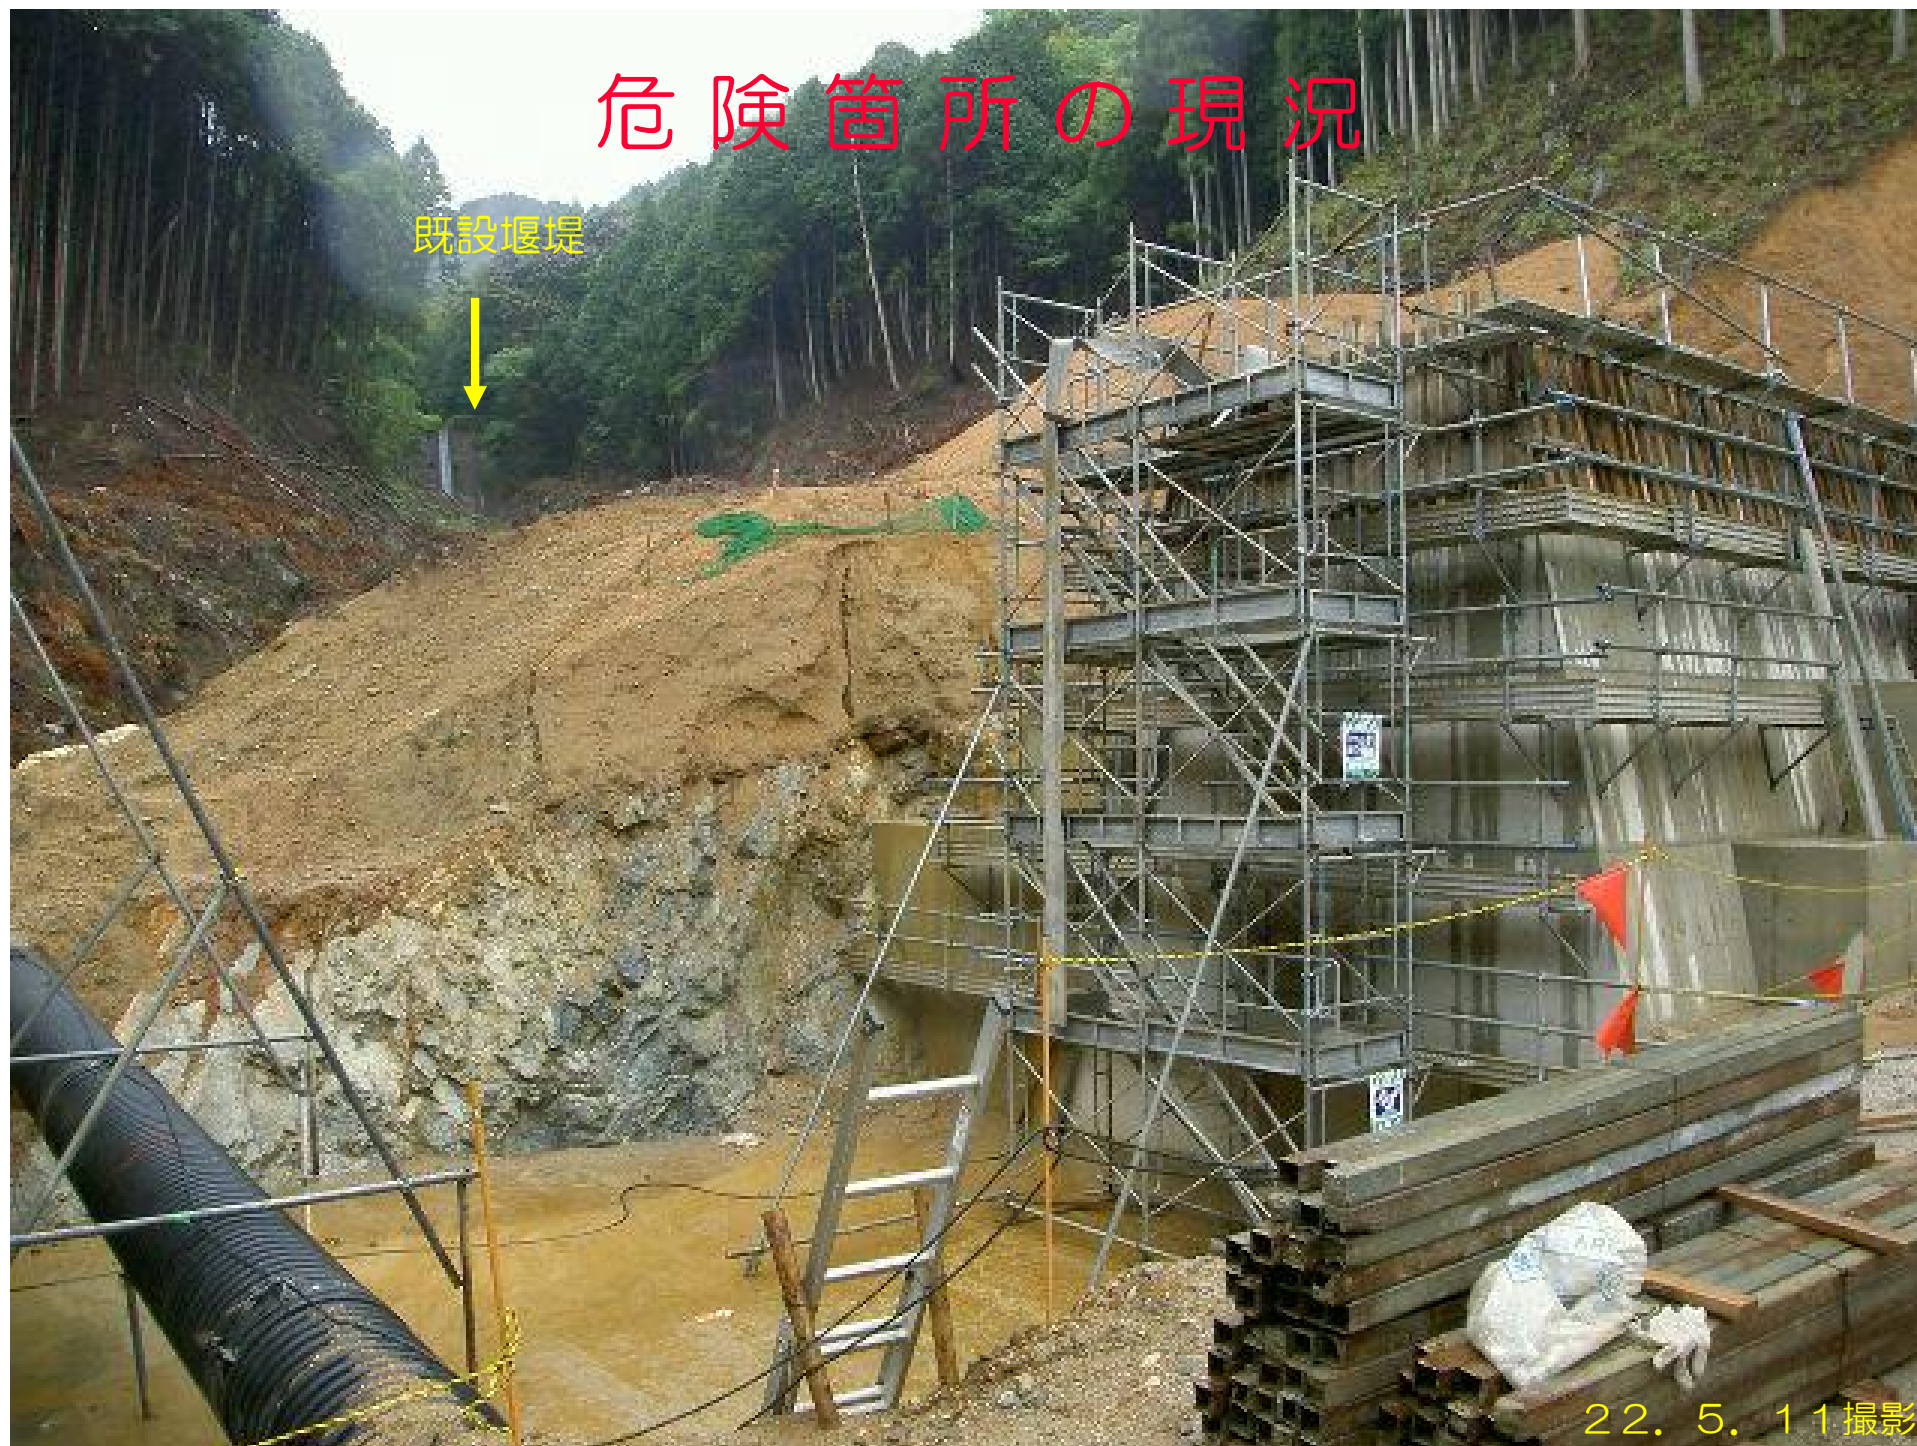
危険箇所の現況

既設堰堤
