こんなものが見つかりました

第1次調査地のようす

第9次2区調査地のようす

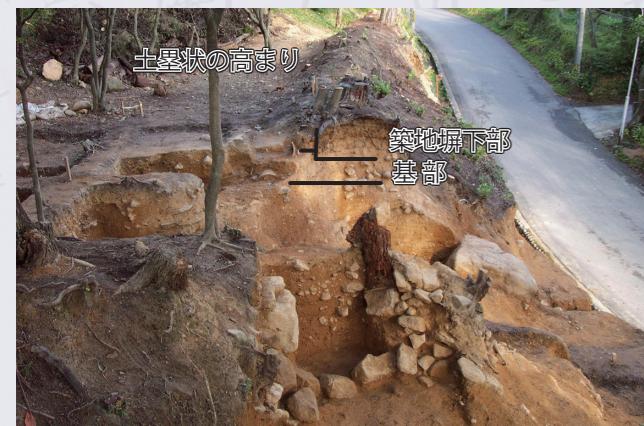
第1次調査地（西から）

2005（平成17）年に関宿北方に位置する観音山の南西裾部で、土壠状の高まりと古代瓦の散布が見つかりました。翌年度に実施した発掘調査により、これらは瓦葺きの築地塀痕跡であることが確認されました。周辺からは、多数の丸瓦や平瓦とともに、奈良時代の特徴をもつ重圏文軒丸瓦1点が出土しました。

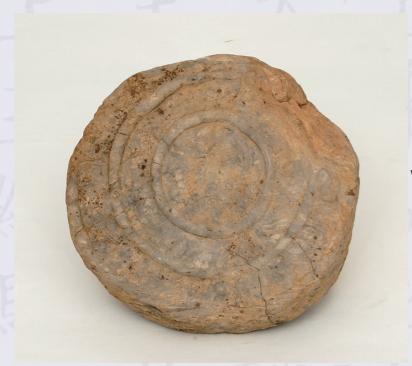
第1次調査地出土重圏文軒丸瓦

鈴鹿関がいつできたのか明確なことは分かっていない。『日本書紀』の壬申の乱（672年）の記述に「鈴鹿関司」が登場します。このことから、鈴鹿関は飛鳥時代には既にあったと推定されますが、築地塀は重圏文軒丸瓦の出土から奈良時代の中頃に築かれたものと考えられます。日本書紀編さん1300年の節目に鈴鹿関跡が国史跡指定を受けたことは大変意義深いことといえます。

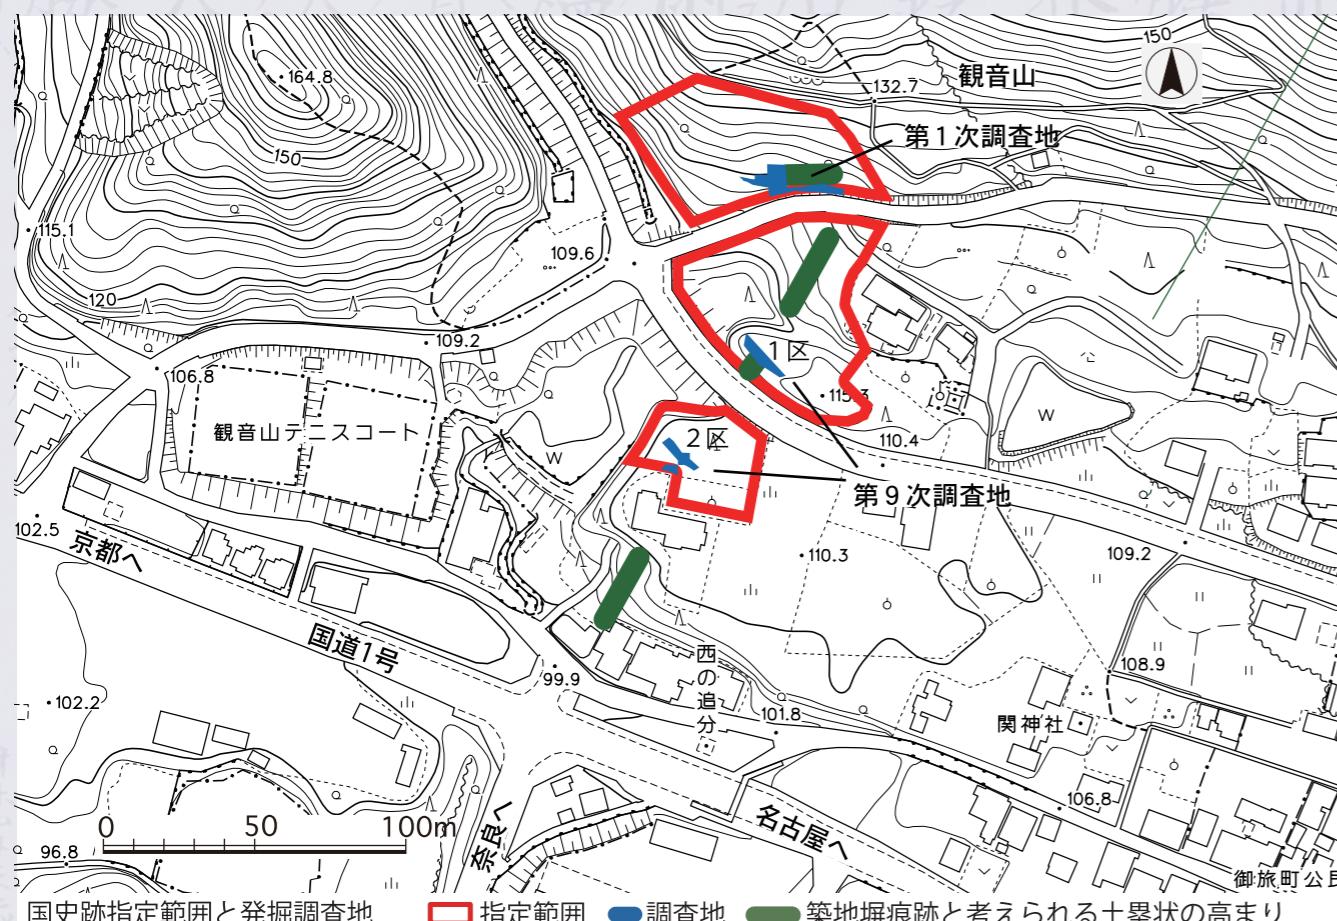
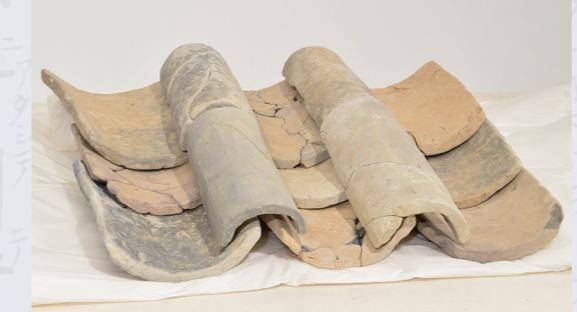
築地塀イメージ

丸瓦と平瓦の組み合わせ

関の外側（西）

築地塀

関の内側（東）

溝状の窪み

2019（令和元）年の第9次2区調査地でも築地塀の痕跡が見つかりました。イラストと写真を合わせてご覧ください。築地塀そのものは残っていませんでしたが、地山を削り出した基部とその東側に壁に使う土を採取した溝状の窪みが確認できました。この窪みからは、築地塀の屋根に葺かれていたと考えられる多数の丸瓦と平瓦が出土しました。西側は、人の侵入を拒む深い谷で、この谷地形を利用して築地塀が築かれたようです。

のことから、築地塀は西（都）側への防備を強く意識した施設であったことが分かります。

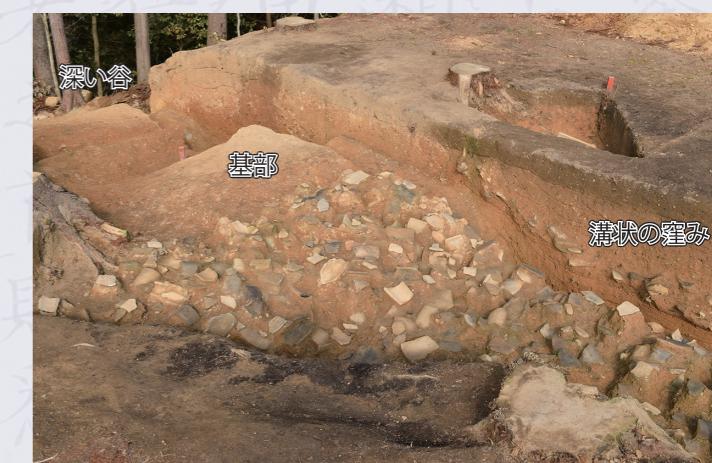
第9次2区調査地（南から）

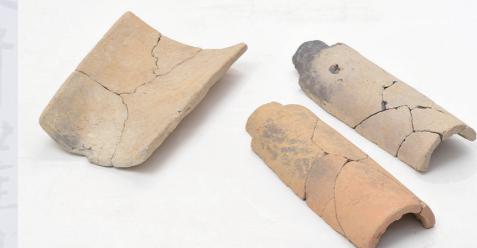
第9次2区調査地出土平瓦・丸瓦

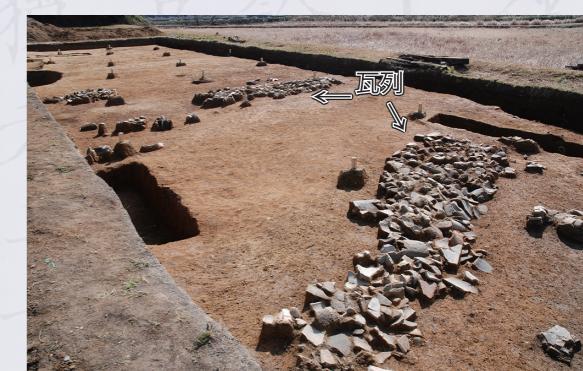
城山南西部の調査地（北から）

調査地の周辺には築地塀痕跡と考えられる土壠状の高まりがあります。また、関宿南方に位置する城山の南西部で、築地塀に使われていたと考えられる2条の瓦列が見つかっています。築地塀は、観音山裾部から南の鈴鹿川付近まで続いていたと推定されることから、奈良時代の鈴鹿関西辺には、総延長650m以上の築地塀があったと考えられます。奈良や京都の方から、山間を抜けてこの地に達した人々の前には、壮大な築地塀が現れたことでしょう。
