工事費積算参考資料

施行番号	
工事番号	第 507 号
工事名	井田川・能褒野処理分区下水管渠布設工事（その2）

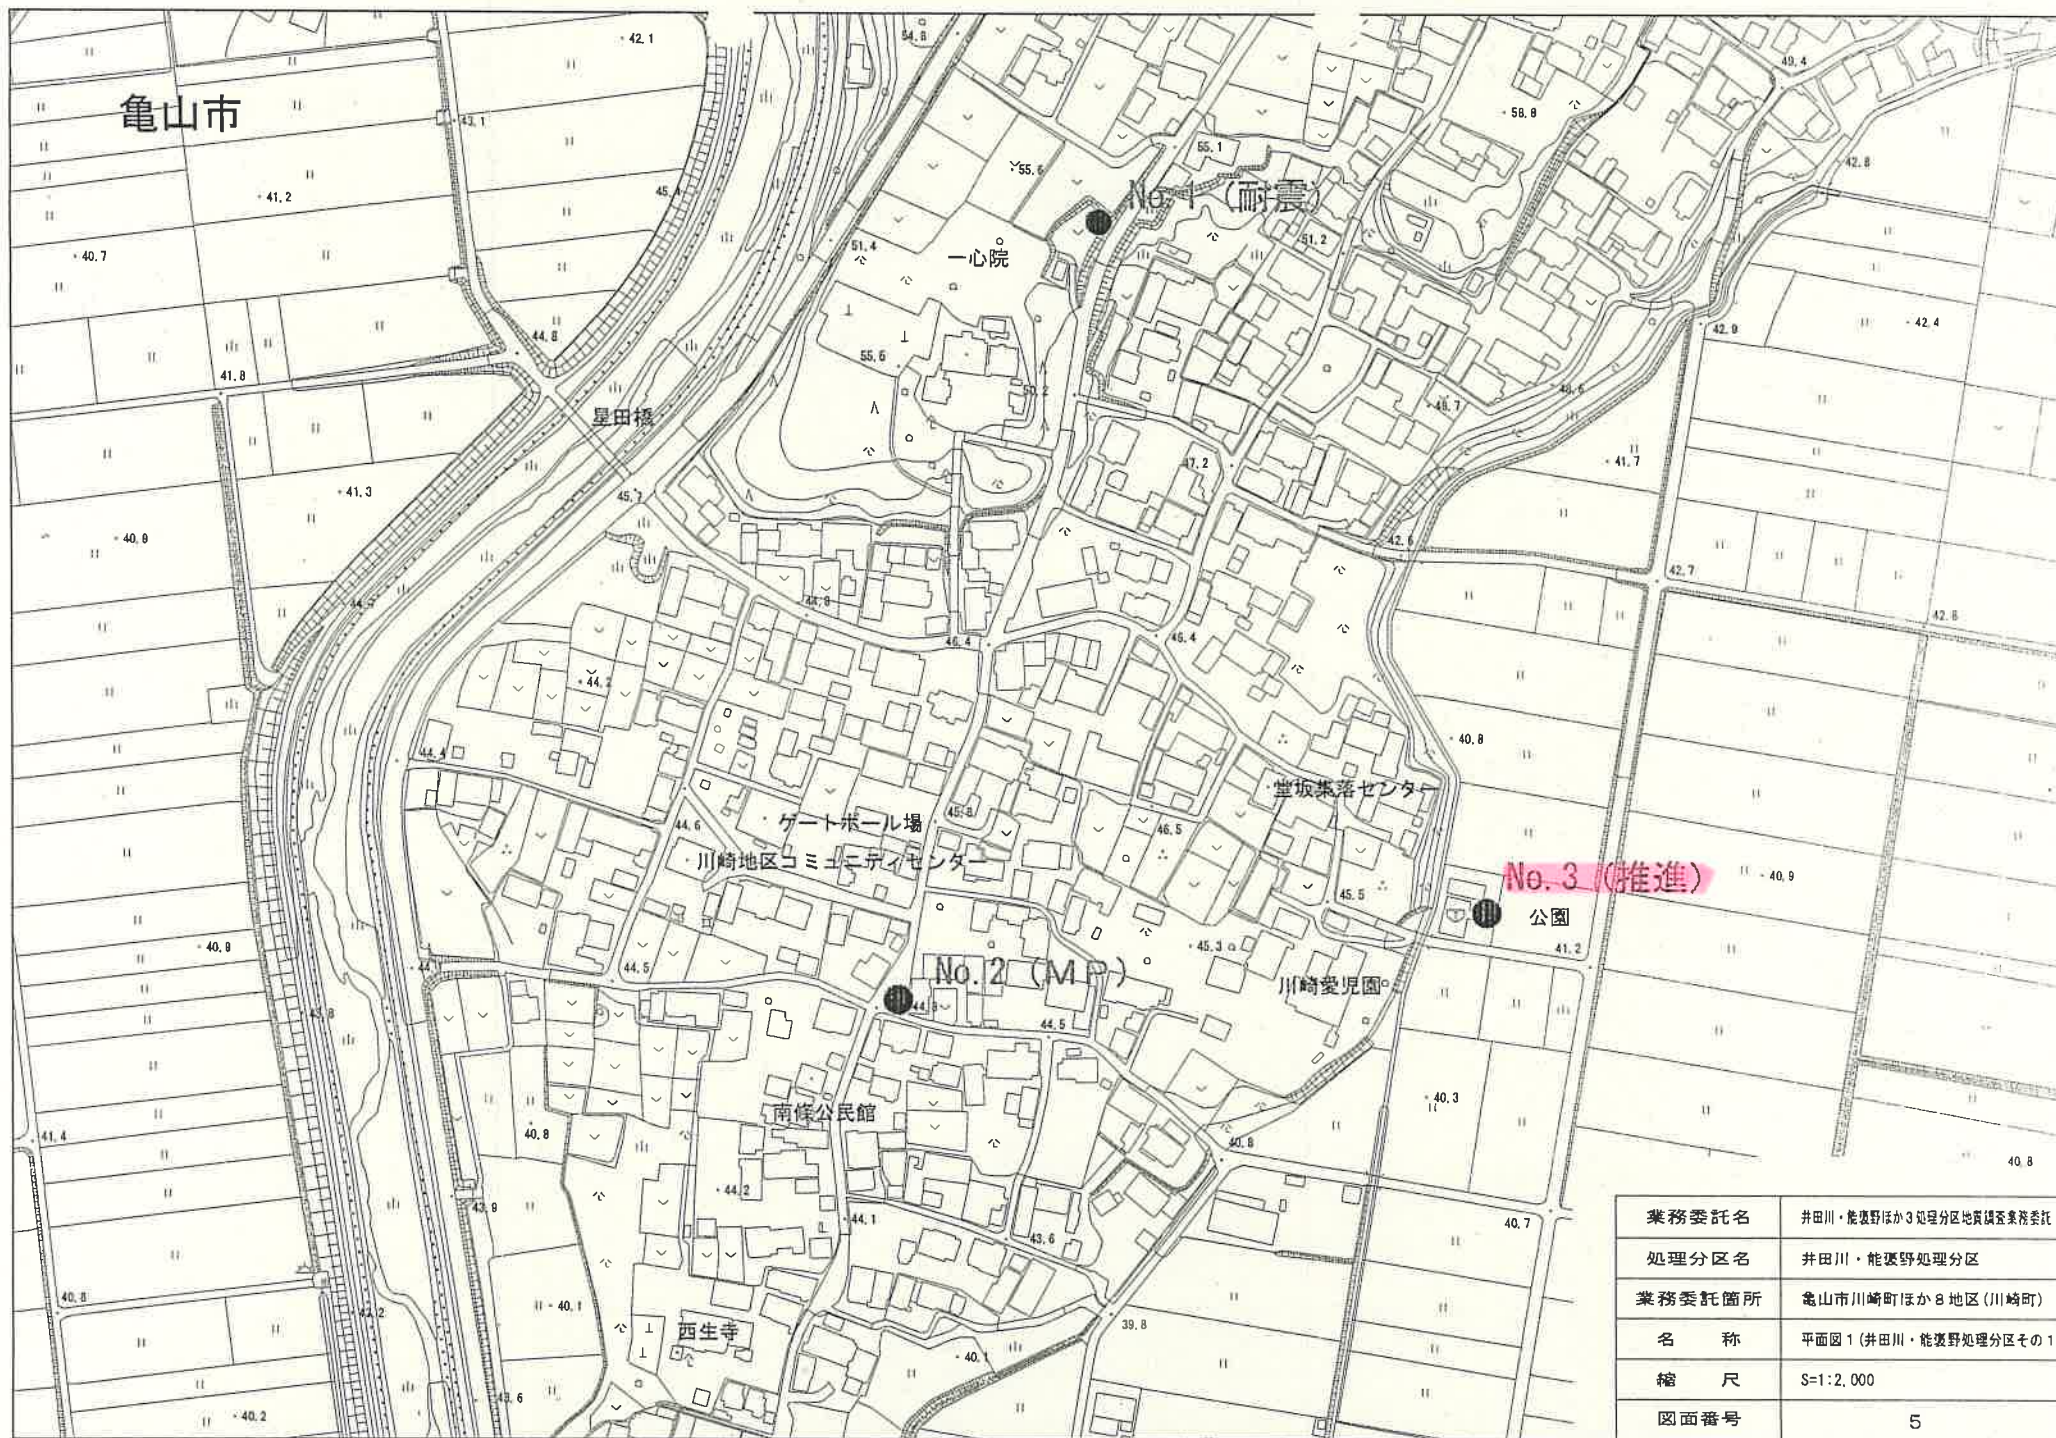
業務委託名	井田川・能登野ほか3処理分区地質調査業務委託
処理分区名	井田川・能登野処理分区
業務委託箇所	亀山市川崎町ほか8地区(川崎町)
名称	平面図1(井田川・能登野処理分区その1)
縮尺	S=1:2,000
図面番号	5

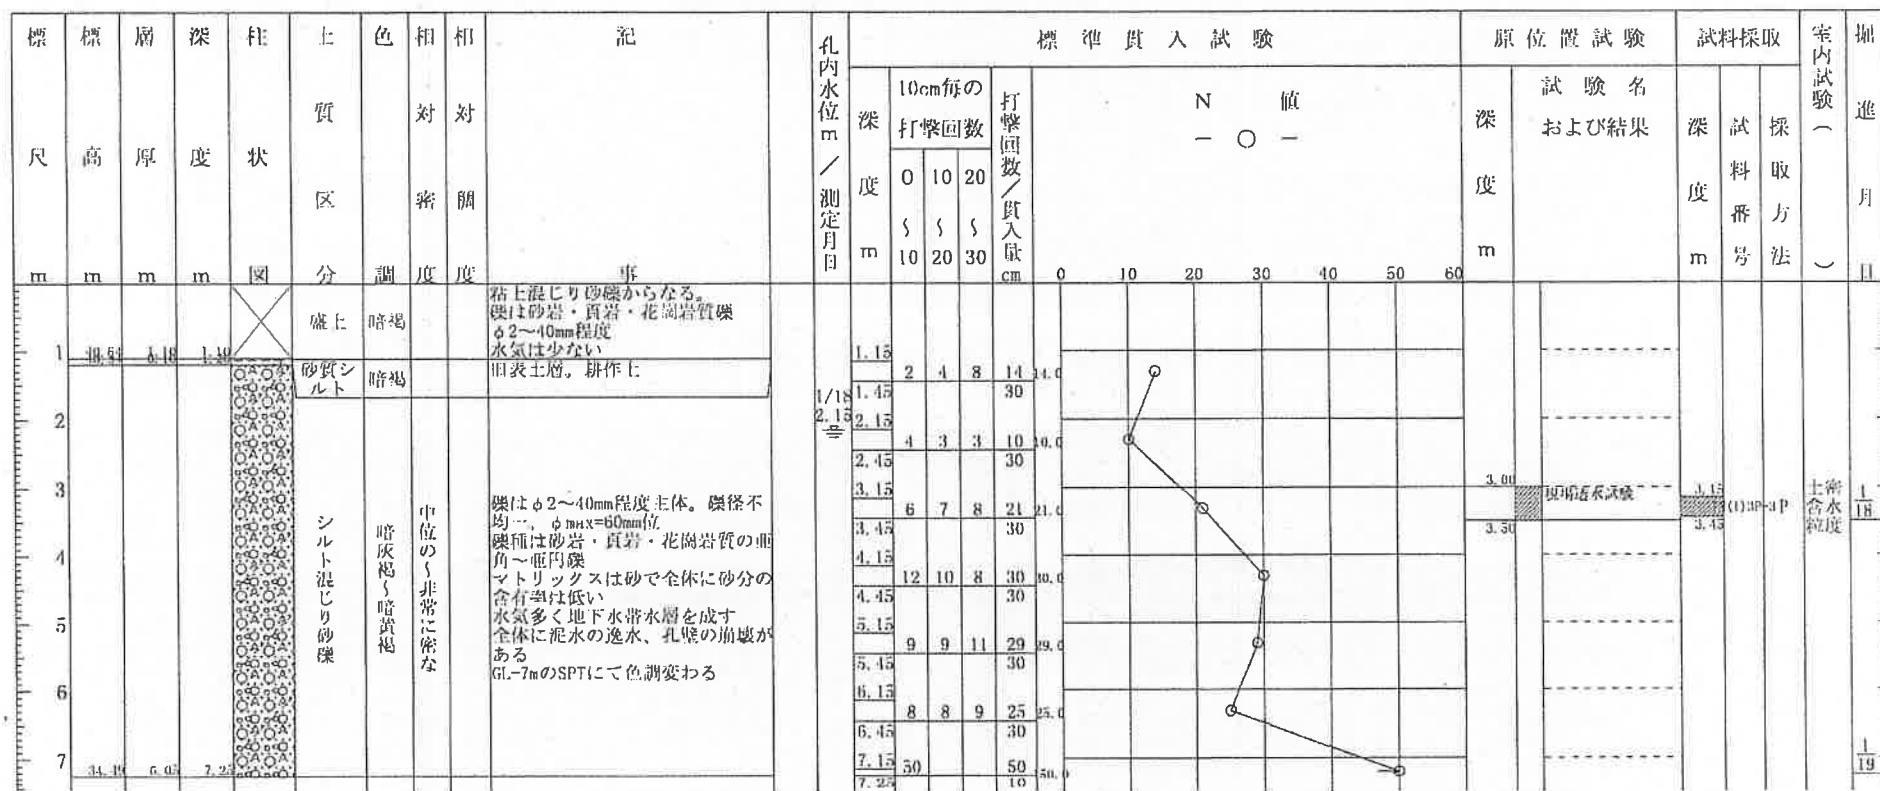
土質柱状図 Bor NO, 3

Bor No. 3で実施された現場透水試験結果は信頼性に欠けるため、土の粒度試験結果(粒径加積曲線)のD20を用いて、クレーガーの式により設計用透水係数を設定する。

土質名称	試料番号	深度	D20 (mm)	透水係数 (cm/sec)	現場透水試験結果
シルト混じり砂礫	3P-3	GL-3.15m~3.45m	0.47	6.2E-02	K=3.35E-2cm/sec

補足事項：下記土質柱状図の記事欄には「全体に泥水の逸水、孔壁の崩壊がある」と記載されている。
 また、現場透水試験(非正常法・回復法)における試験孔内水位の回復速度が試験の成立条件を満足できないほど急速度であった。
 (このような透水性の大きい地盤では非正常法ではなく、定常法を採用すべきである。)
 以上の現象から、当該砂礫層の透水係数は $K=1E-1\text{cm/sec}$ を越える極大値となっている可能性が極めて高い。
