れきし 散歩

亀山城多門櫓の謎 建築年代の巻

亀山城多門櫓

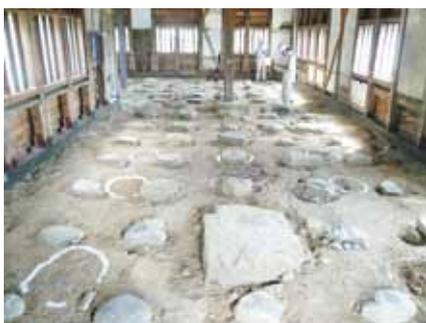
絵図に描かれ「平成の大修理」時に行った発掘調査

ている建造物は、現多門櫓と形はよく似ていますが、規模が若干異なっています。また、「平成の大修理」時に行った発掘調査では、現多門櫓と規模・形状は似ているものの、柱間寸法が異なる前身建物があったことが確認されているからです。

現段階では、この前身建物が創建多門櫓にあたるかと考えていますが、創建多門櫓から現多門櫓への改築時期は確認できていません。

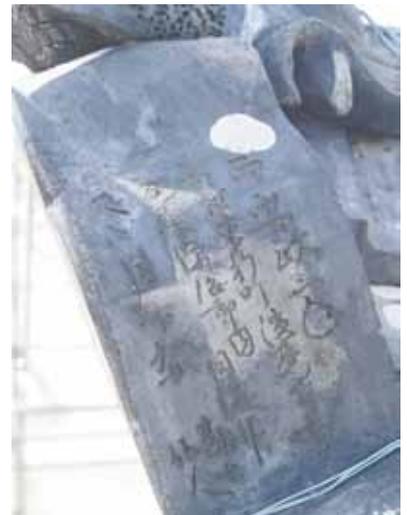
嘉永7(1854)年に発生した、いわゆる安政の地震では多門櫓も被害を受けました。被害を記した絵図では、多門櫓について「此櫓大破」との記載があります。また、「平成の大修理」時には鬼瓦から「安政三年」「鬼板瓦壺組取替」のヘラ書きを発見しました。

鬼瓦のヘラ書き

現多門櫓は、安政の地震で被害を受け、その復旧として鬼板瓦の取り替えを含む修繕が行われたわけです。このことから、嘉永7年には確かに現多門櫓が存在していたことがわかり、この年が現多門櫓の建築年代の下限と考えることができます。

現多門櫓の鬼瓦からは「惣武具」という建造物名称も確認されています。また、「惣武具」の文字は、建築当初の柱でも確認されています。現多門櫓の建築には、安政地震時と同じ城主石川氏配下の技術者集団がかかわっていたのではと推測しています。
